Landschaftswandel im Linthgebiet als Folge der Kanalisierung

Projektarbeit Basisjahr D-BAUG SS 2006
Thema: „Kulturlandschaftswandel“
Institut für Kartografie, ETH Zürich
Juli 2006
Leitung: Prof. Dr. Lorenz Hurni
Betreuung: Dr. Christian Häberling

AutorInnen:
Manuel Krähenbühl
Rahel Künzle
Evelyn Mächler
Lena Mutzner

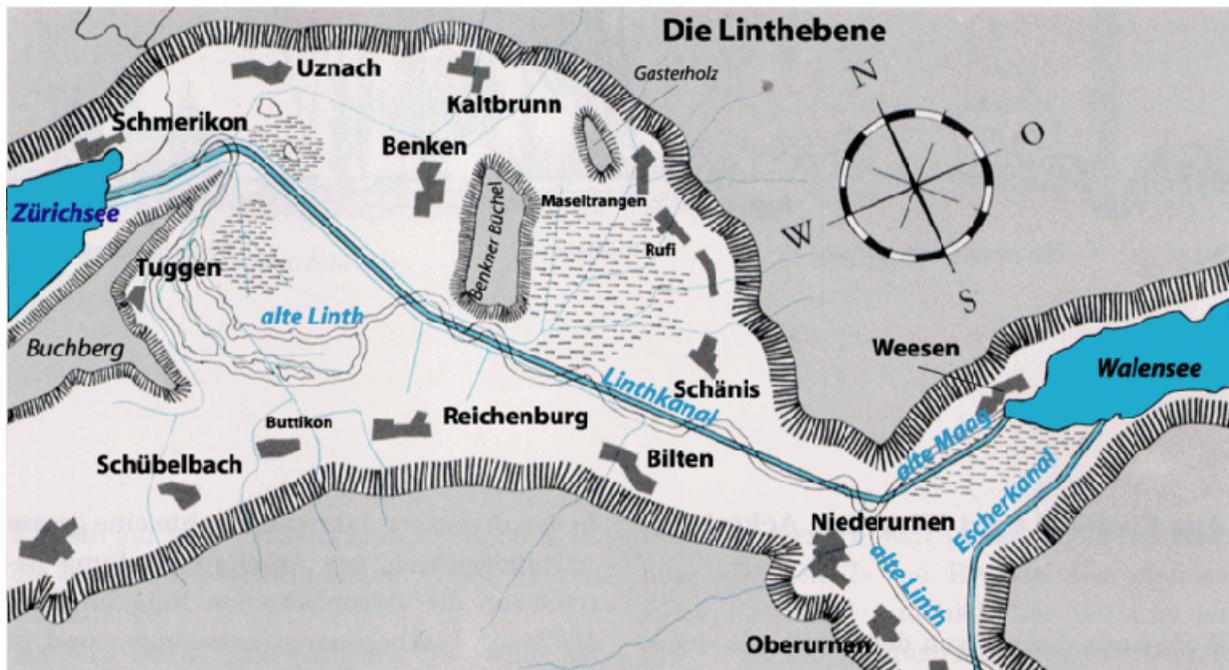
Abbildung 1: Karte der Linthebene mit Dörfern und altem Linthlauf sowie neuem Linthlauf.

Geplant war, die alte Linth, die aus den Glarner Alpen kam und in Ziegelbrücke mit der alten Maag zusammenfloss, direkt in den Walensee zu leiten. Das Geschiebe, das die alte Linth mit sich führte, konnte so im Walensee abgelagert werden.

Das Flussbett der alten Maag wollte man verbreitern. Es sollte als Ausfluss des Walensees dienen und das Wasser auf dem kürztesten Weg in den Zürichsee leiten. Beide Kanäle sollten in einer Doppeltrapezform angelegt werden. Bei einer kleinen Wassermenge konnte der Fluss so im kleinen inneren Trapez fließen. Dadurch wurde garantiert, dass das Gewässer überhaupt fließen kann, was bei einem zu breiten Flussbett nicht der Fall gewesen wäre. Durch dieses kleine Trapez erreichte man auch eine genügende Flusstiefe, so dass der Schiffsbetrieb gewährleistet werden konnte.

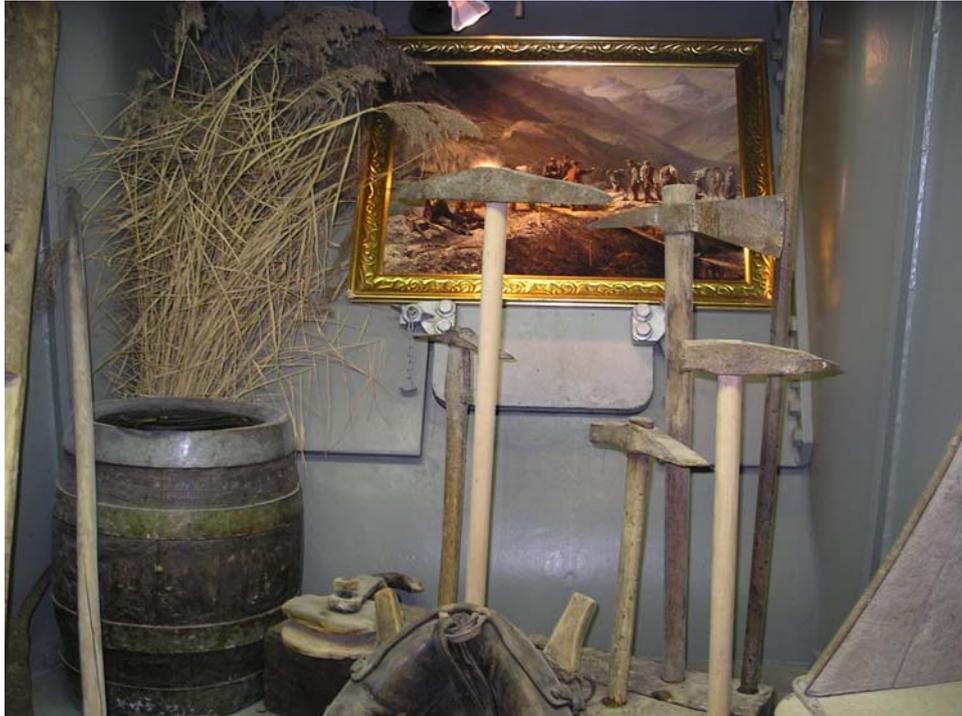
Abbildung 2: Einige der einfachen Geräte, die beim Kanalbau verwendet wurden.

Gebaut wurde von Hand und mit Ochsenkraft. Mit Stechschaufeln und anderen eher einfachen Geräten grub man sich in die Tiefe.

Wo immer möglich nutzte man aber die Wasserkraft der Linth. So wurden sogenannte Faschinen im Fluss versenkt. Mit diesen Faschinen, eine Art geflochtene Barrikade, versuchte man den Lauf der Linth zu verengen. Wie vom Venturi-Effekt bekannt, fliesst ein Strom, wenn er eine verengte Passage passieren muss, schneller. Durch die höhere Geschwindigkeit riss nun die Linth viel Sand und Geschiebe mit sich und grub sich somit ihr zukünftiges Flussbett selbst. Der Strom mit dem Geschiebe wurde meistens so umgeleitet, dass das Geschiebe in den früheren und unerwünschten Flusslauf geriet und dort sedimentierte. Nach und nach wurde so der alte Flusslauf mit Geröll gefüllt und ein neues Flussbett wurde ausgehoben.

Wo diese Methode nicht funktionierte, beispielsweise in kompakten lehmigen Böden, behalf man sich mit anderen Mitteln. So wurde mit starken Rudern eines verankerten Schiffs der lehmige Boden aufgewirbelt. Die aufgewirbelten und nun vom restlichen Boden getrennten Lehmteile wurden mit der Strömung mitgerissen und flussabwärts verfrachtet. Mancherorts musste der harte Untergrund auch weggesprengt werden, wenn man mit den vorher genannten Methoden nicht zum Ziel kam.

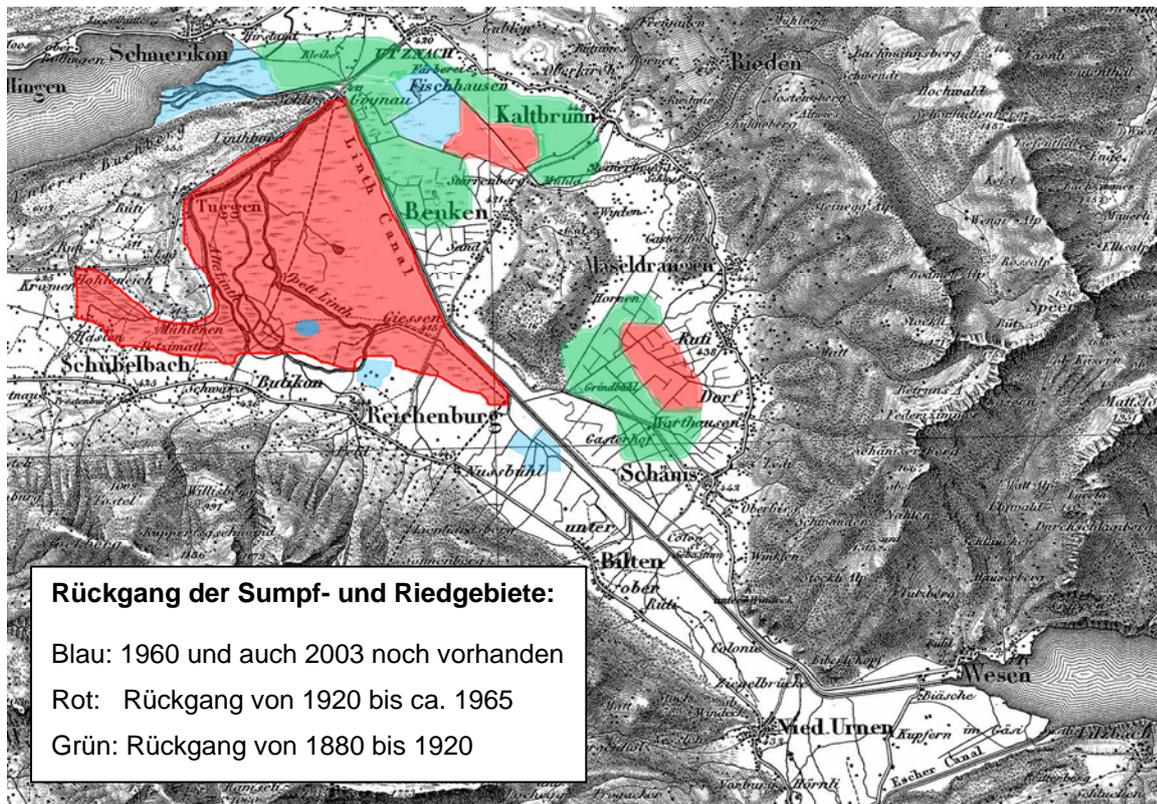
Abbildung 3: Rückgang der Sumpf- und Riedgebiete.

Als Folge des Kanalbaus Anfang des 19. Jahrhunderts sank der Wasserspiegel des Walensees um etwa 5 bis 6 Meter. Aus diesem Grund gingen die Sümpfe bei Weesen, Nieder- und Oberurnen stark zurück, wodurch das Land landwirtschaftlich nutzbar gemacht wurde. Auch die Sümpfe um Ziegelbrücke verschwanden mit der Umleitung der Glarner Linth in den Walensee.

Auf den Karten von 1880 und 1920 ist eine starke Zunahme von Gräben, die zur Entwässerung angelegt wurden, zu beobachten. Auf Grund dieser Massnahmen wurden der Schäniser Sumpf, das Obere Benkner Riet und die Sümpfe bei Kaltbrunn und Uznach stark reduziert. Die Entwässerung mittels Gräben braucht sehr viel Zeit, so sind auf einigen Kartenausschnitten um 1900 zwar Gräben zu sehen, aber die Umgebung besteht noch immer aus Sumpf oder Ried. Zudem zerstückeln die Gräben das nutzbare Land, was eine ziemlich umständliche Bewirtschaftung mit sich bringt.

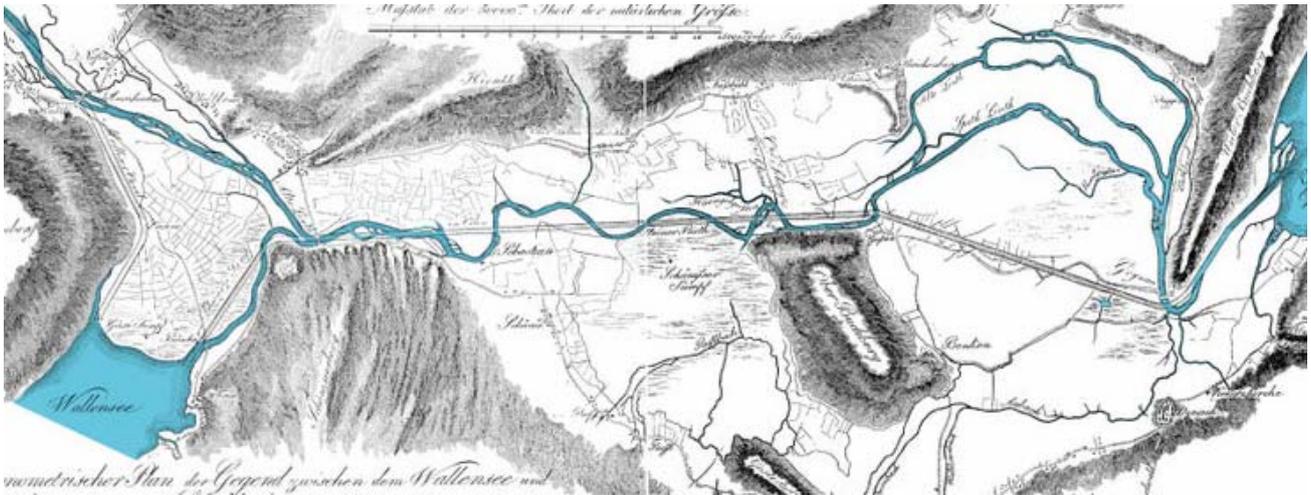
Abbildung 9: Linthebene, 1811

Diese Karte ist während dem Bau des Linthkanals entstanden. Darum sind der alte Linthlauf und der korrigierte Linthkanal zu erkennen. Die Linthebene wies vor dem Fertigstellen des Linthkanals kein Strassennetz auf. Es waren lediglich vereinzelte Riedstrassen vorhanden. Der Grund dafür war das Sumpfgebiet, das sich über die ganze Linthebene ausbreitete. Dieser Sumpf ermöglichte keinen Strassenbau und so blieb die Schifffahrt die einzige Transportmöglichkeit.

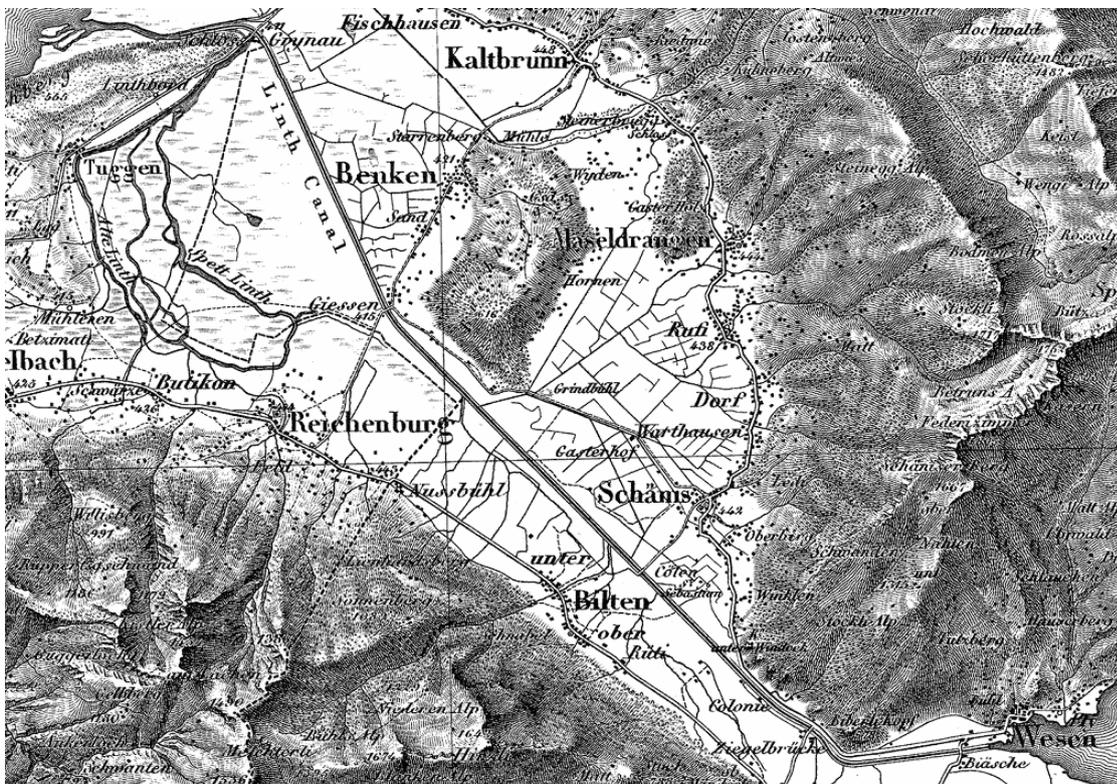
Abbildung 10: Auf der Doufurfurkarte von 1850 sind bereits befahrbare Strassen vorhanden.

In diesem Dufour-Kartenausschnitt aus dem Jahre 1850, sieht man bereits ein Strassennetz, welches die Dörfer miteinander verbindet. Jedoch war ein Teilstück der „alten Linth“ im Gebiet Tuggen noch nicht trockengelegt und verhinderte so den Erbau von Strassen durch diese Region. Ausserdem hatte die bereits erwähnte Eisenbahnlinie von Schmerikon nach Weesen noch nicht Bestand.

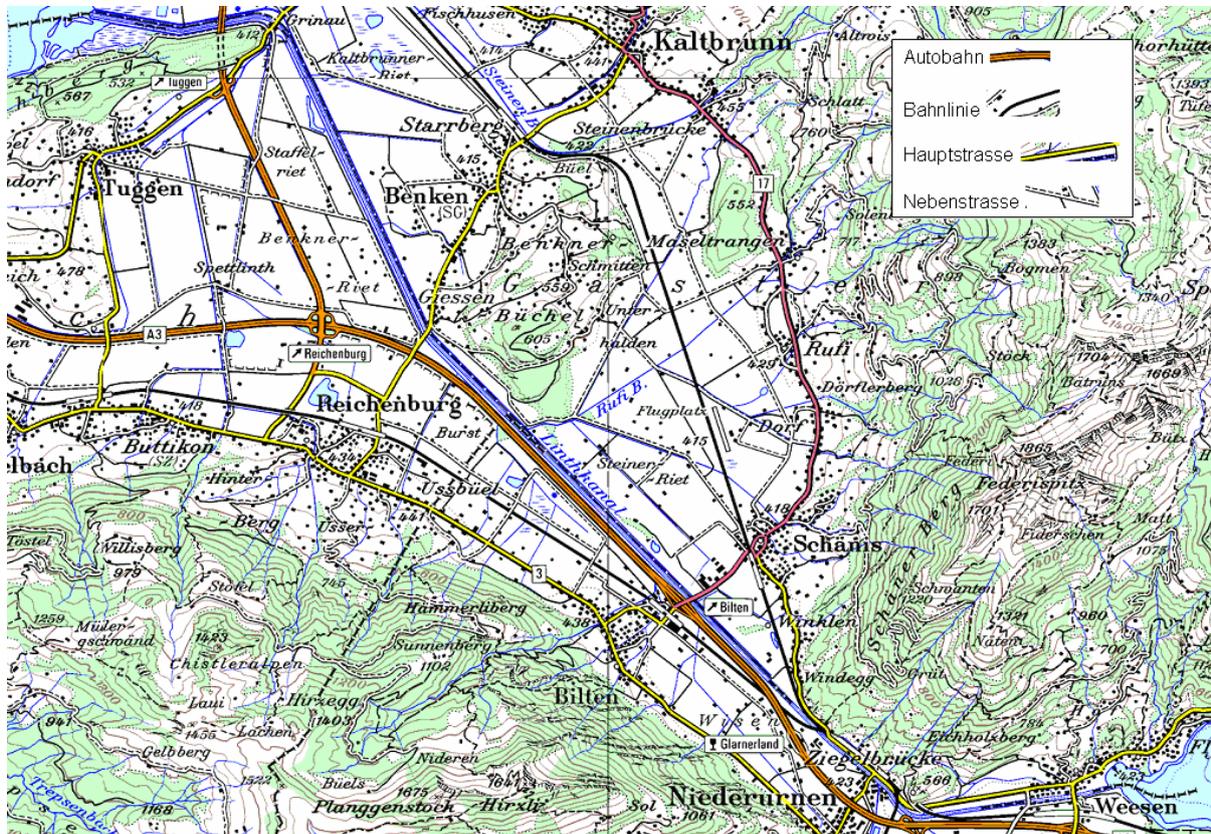
Abbildung 11: Auf der Landeskarte von 2003 sieht man die Autobahnen und das Bahnnetz.

Der Abbildung 11 kann man unter anderem das heutige Bahnnetz durch die Linthebene entnehmen. Sehr schön sieht man den Knotenpunkt Ziegelbrücke, der die Bahnstrecken in Richtung Zürich und Rapperswil weiterleitet. Auffällig sind natürlich auch die Autobahnabschnitte, welche sich durch das Linthgebiet erstrecken. Mit der Eröffnung des Autobahnabschnitts der A3 Niederurnen-Reichenburg-Pfäffikon SZ im Jahre 1972, erhielt Reichenburg einen eigenen Autobahnanschluss. Der Zubringer Reichenburg-Tuggen-Schmerikon folgte am 30.11.1973.

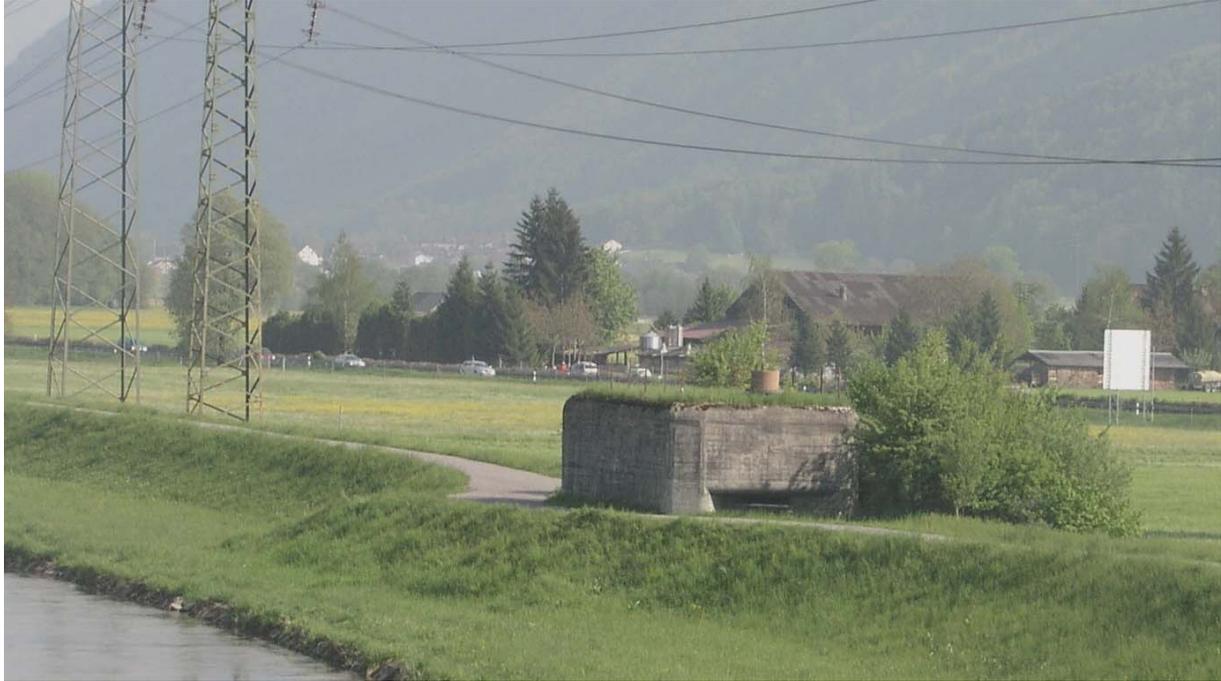
Abbildung 12: Bunker am Linthkanal, 2006.

Jedem, der einmal entlang des Linthkanals unterwegs war, sind bestimmt die zahlreichen Bunker aufgefallen. Diese wurden 1939 erbaut und sind Zeugen der Schweizer Verteidigungsmassnahmen aus dem Zweiten Weltkrieg. Es war Oberbefehlshaber Henri Guisan, der zu Beginn des Zweiten Weltkriegs beschloss, bei einem Angriff von Norden her die Linie Sargans-Walensee-Linth-Zürichsee-Limmat-Hauenstein-Gempfenplateau zu verteidigen. Die Grynau (Tuggen) mit ihrer

markanten Brücke über die Linth war dabei ein Schlüsselpunkt. Sollte der Feind nämlich näher rücken, wollte Guisan die Linthebene überfluten und damit ein Hindernis von 15 Kilometern Breite schaffen.³ Dazu wurden im Linthgebiet 84 Fluss-Staustellen und Strassensperren gebaut.

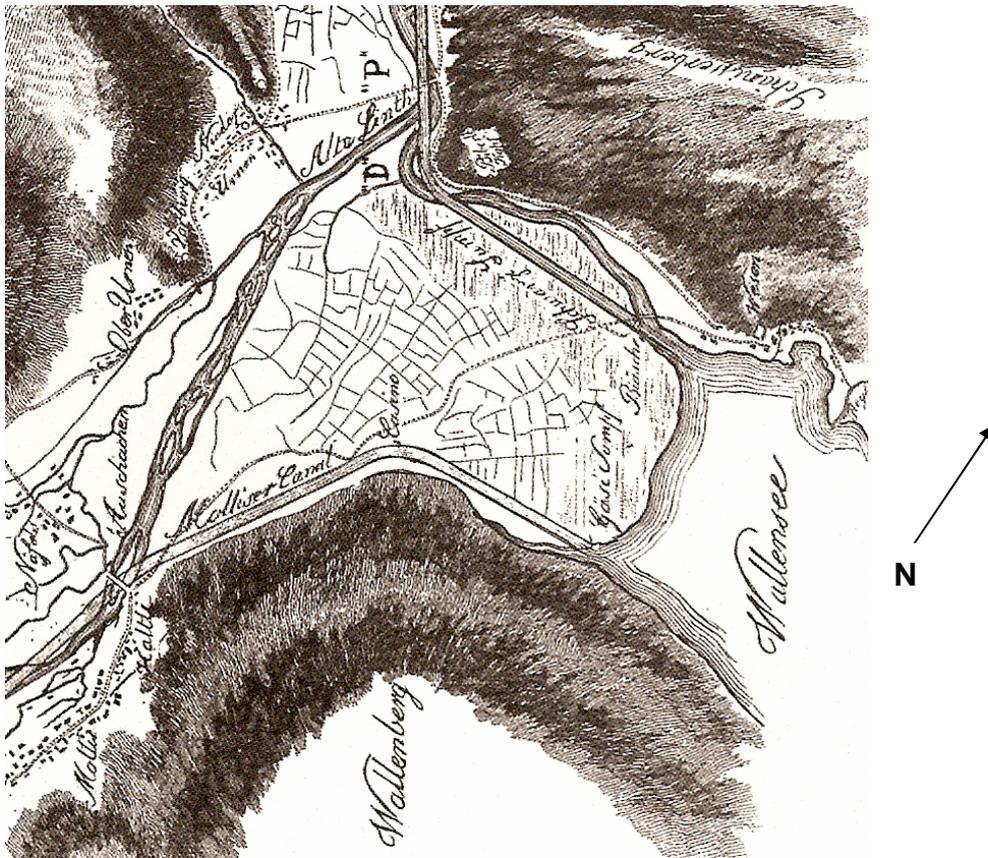
Abbildung 14: Kurz nach dem Kanalbau. Gut erkennbar sind Kanal und alte Linth. Der Walensee geht bis weit ins Land und um Weesen ist alles versumpft.

Die Karten von 1811, 1850 und 2003 zeigen die Veränderung der Umgebung Weesens auf. Der Walensee zog sich immer weiter zurück und gab Land frei, dies ist bereits 1850 deutlich sichtbar. Auch die Sumpflandschaft von 1811 ist 1850 völlig verschwunden und bis ins Jahr 2003 lässt sich eine Ausbreitung der Häuser Weesens bis fast an den Kanal beobachten.

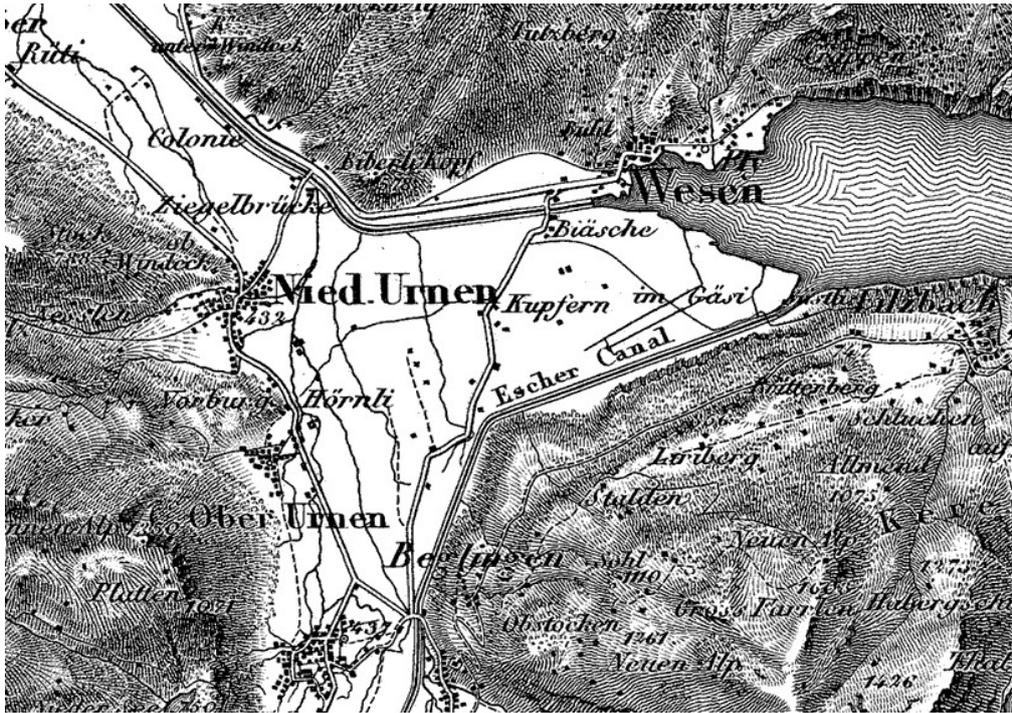
Abbildung 15: 1850 hat sich der Walensee schon weit zurück gezogen und die Ebene ist entsumpft.

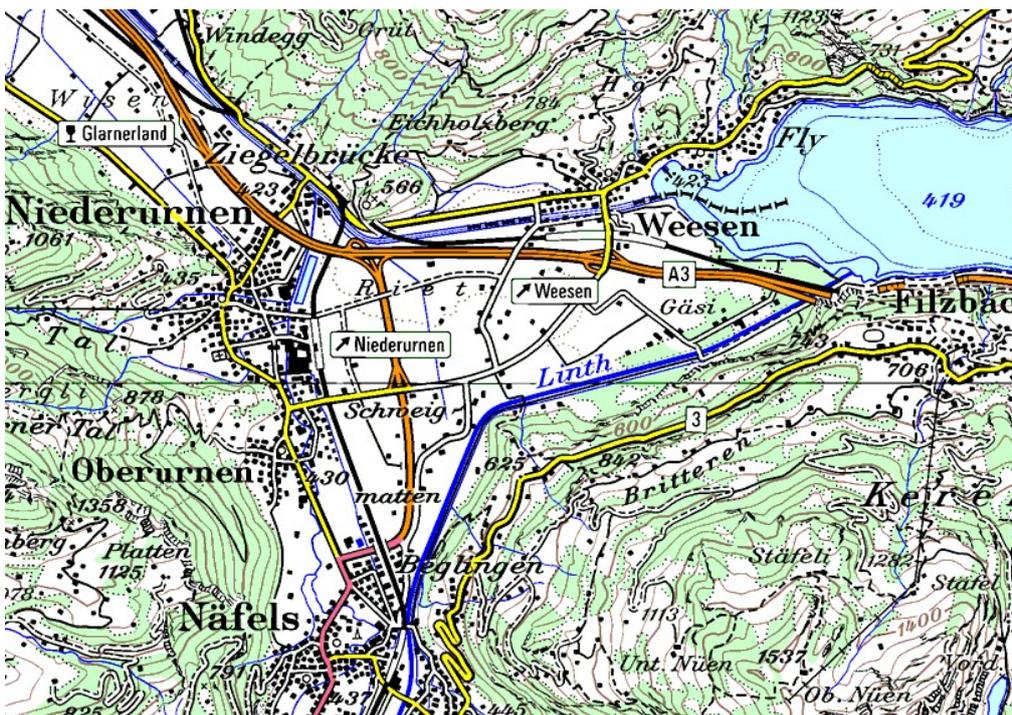
Abbildung 16: Die Landeskarte von 2003 zeigt den Zustand um Weesen heute.

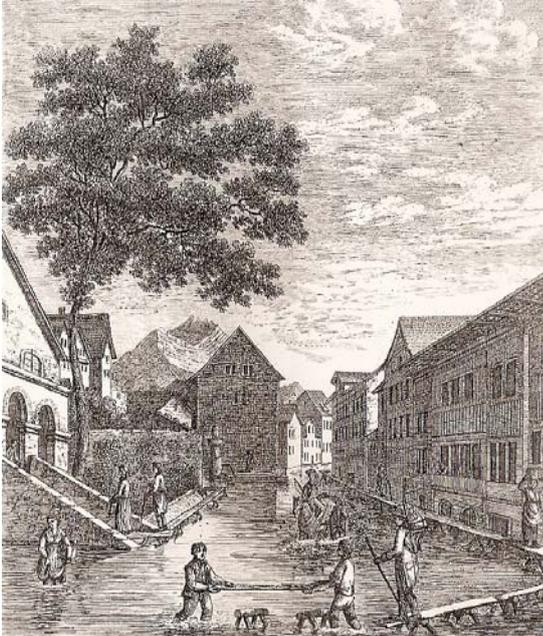
Abbildung 17: Radierung des überschwemmten Weesens von 1809 mit ursprünglichem Strassenniveau

Auf den folgenden Bildern erkennt man, dass die Menschen den Überschwemmungen auswichen, indem sie die Strassen anhoben und tiefere Geschosse der Häuser aufgaben. Auf der Abbildung 17 ist ein um eineinhalb Meter erhöhtes Strassenniveau zu erkennen. So sieht man auf den Bildern am linken Bildrand den Eingang zum Frauenkloster Maria Zuflucht. Auf der Radierung von 1809 befindet sich eine Treppe, während das Foto von heute einen ebenerdigen Eingang

zeigt. Bei mehreren Häusern liegen heute die Hauseingänge unter der Strassenhöhe, und die untersten Fenster teilweise auf Strassenhöhe.

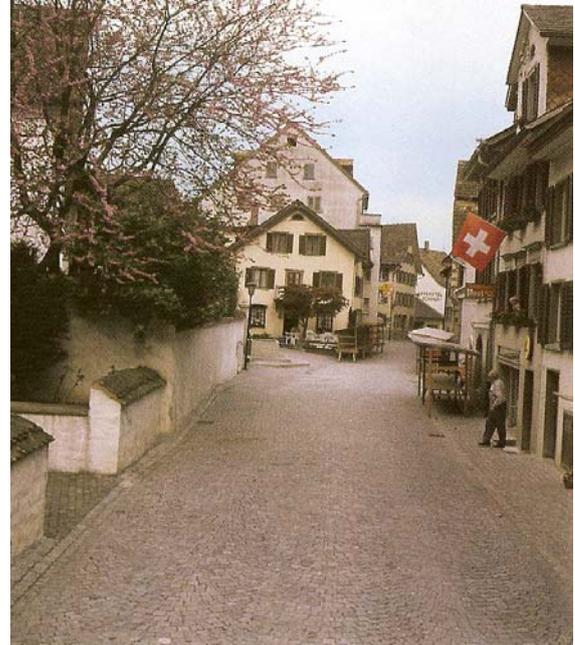
Abbildung 18: Weesen heute mit erhöhten Strassen

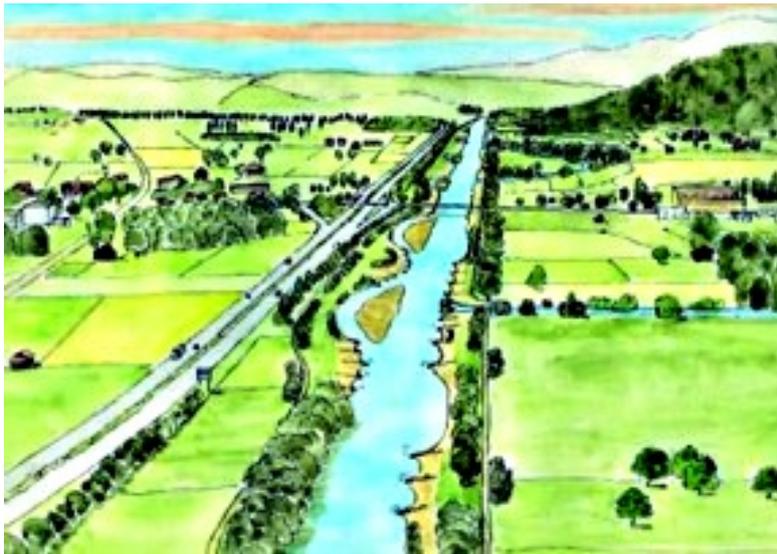
Abbildung 19: Ideenskizze einer Revitalisierung

...die ökologische Situation durch mäandrierende Teilstücke aufzuwerten

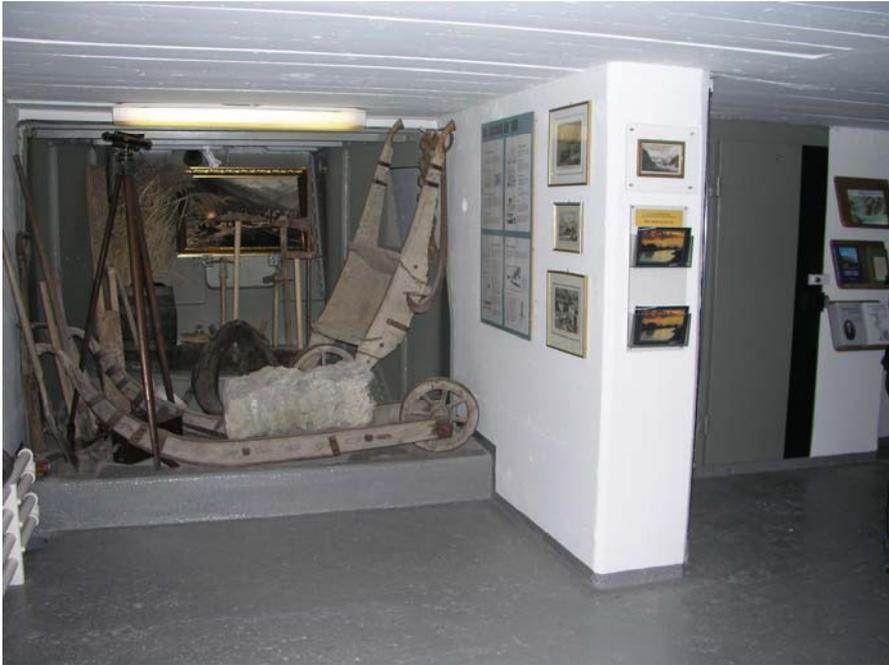
Abbildung 21: Werkzeuge aus der Zeit der Linthkorrektion.
