Sihlsee

Der Untergang einer Kulturlandschaft?

Projektarbeit 2. Semester

Institut für Kartografie

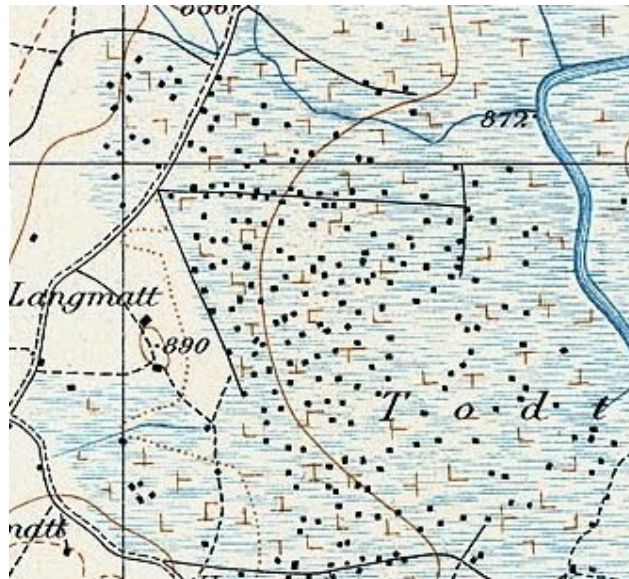
Abb. 5: Das Mooregebiet und die Turbenhütten auf der Karte von 1906; Das Mooregebiet (blau schraffiert), die Turbenhütten (schwarze Vierecke); Ausschnitt aus der Siegfriedkarte 1904, Originalmassstab 1:25000 Skalierung: 125%

Obwohl in grossen Mengen im Sihlseegebiet Torfmoore vorhanden waren (siehe Abb. 5), blieben sie bis zu deren Entdeckung ungenutzt. Im Jahre 1747 wurde erstmals für Testzwecke Torf¹ gestochen und 1750 vereinbarten die Einsiedler bereits einen Vertrag mit Zürich zur Regelung des Torfabbaus. Der Torfabbau wurde bis Anfangs des 20. Jahrhunderts stetig ausgebaut und bewahrte seine ausgeklügelte Struktur. Man legte in den Mooregebieten grosse Hauptgräben an und jedem vollberechtigten Bürger wurden 400m² (20m x 20m) für den eigenen Abbau zur Verfügung gestellt. Mit einer Länge von 36cm, einer Breite von 9cm und derselben Höhe wurden die Torfstiche vorgenommen. Ein frisch gestochener Torf enthält ca. 80-90% Wasser, nach dem Trocknen noch ca. 15%. Man legte die Turben entweder nebeneinander auf den Boden oder stapelte sie in 6er - 8er Böcken übereinander, sodass sie vom Luftzug getrocknet wurden. (Saurer 2002)

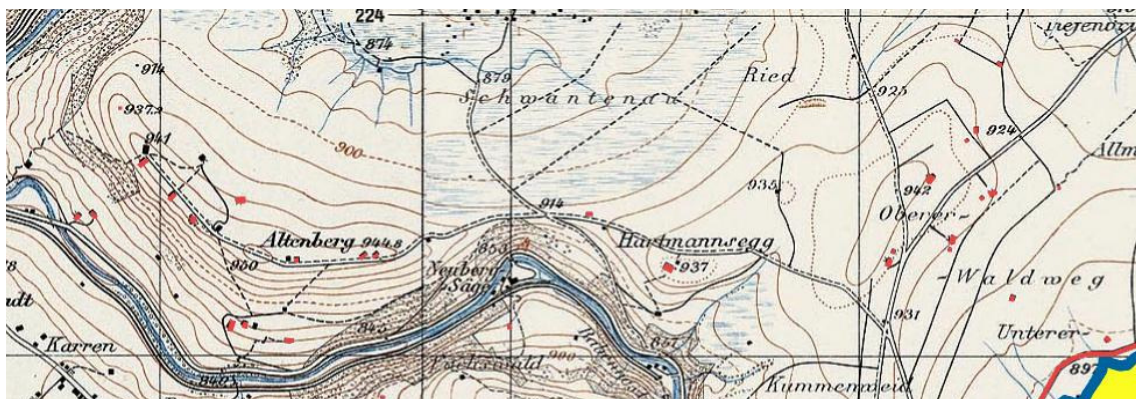
Abb. 9: Situation am Altenberg und am Waldweg von 1937; Neubauten (rot); Basis: Siegfriedkarte von 1937, Originalmassstab 1:25000, Skalierung 125%

Die Abbildung 9 zeigt die Situation um 1937. Die neuen Gebäude sind rot eingezeichnet. Beachtenswert ist zudem, dass im Zusammenhang mit dem Siedlungsbau neue Strassen und Feldwege entstanden sind.

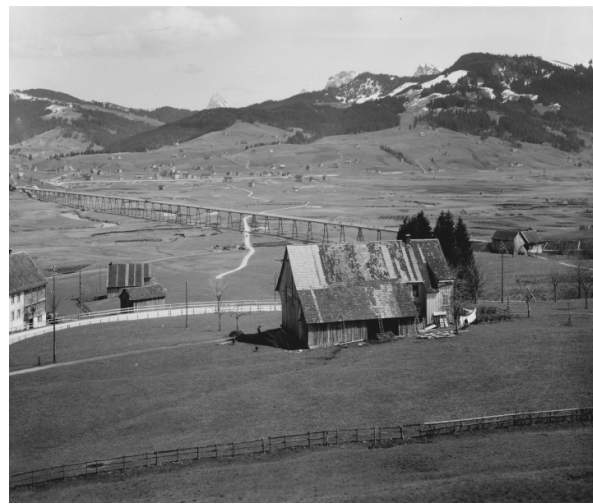
Abb. 13: Blick auf den Viadukt bei Willerzell (Etzelwerk 2008)

Die offensichtlichste Veränderung ist der Bau der beiden Viadukte über den Sihlsee. Beide dienen grundsätzlich dem Zweck, das rechte Seeufer mit dem Bezirkshauptort Einsiedeln zu verbinden. Das Steinbach-Viadukt mit einer Länge von 412 m verbindet dabei Euthal mit Steinbach, der zweite Viadukt mit einer Länge von 1115 m dient als direkte Verbindung zwischen Willerzell und Einsiedeln (siehe Abb. 13). Aufgrund des vorherrschenden weichen Torfbodens wurde ein ausgesprochen leichter Brückentyp gewählt. Die Fahrbahn ruht jeweils auf Pendeljochen, die ihrerseits auf pyramidenförmig in den Boden gerammten Pfahlgruppen fundiert sind. Neben den beiden Viadukten wurden des Weiteren fast 30 km Strassen rund um den See neu gebaut. Die Strasse die den Sihlsee am nördlichen Ende umschliesst musste von Einsiedeln kurz unterhalb des Klosters bis hinüber nach Willerzell neu gebaut werden. Sie führt über die beiden Dämme, die den Sihlsee in Abflussrichtung begrenzen. Es handelt

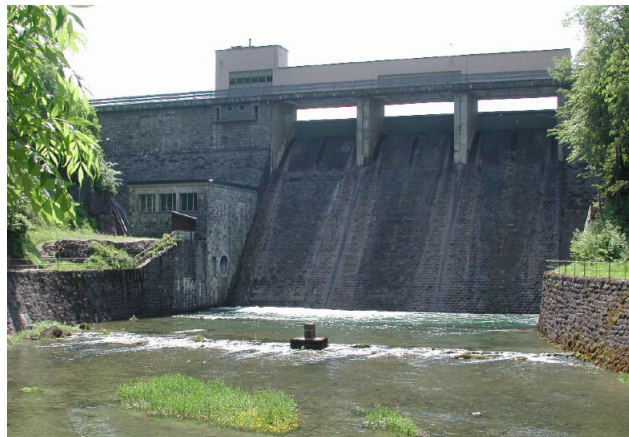
Abb. 15: Staumauer in den Schlagen (Sihlsee URL 2008)

Der natürliche jährliche Seezufluss beträgt 240 Mio. m³, bei einem Seeinhalt von 92 Mio. m³ kann er im Mittel 2.5 Mal pro Jahr gefüllt werden. Damit die Sihl aber überhaupt gestaut werden konnte, mussten zwei Dämme errichtet werden. Die schon erwähnte Staumauer in den Schlagen ist im Felsen der Sihlschlucht fundiert (siehe Abb. 15). Es handelt sich dabei um eine im Querschnitt dreieckige Schwergewichtsmauer. Der zweite Seeabschluss, der Hüendermattdamm, besteht vorwiegend aus

Schotter, Kies und Sand, und ist mit einem zentral gelegenen mit dem Untergrund verbundenen Lehmkern abgedichtet. Von der Staumauer in den Schlägen führt ein 2900 m langer Druckstollen zum Wasserschloss, wo er sich dann in zwei Druckleitungen teilt, ehe sich diese nach weiteren 2200 m im Maschinenhaus in der Nähe von Altendorf auf die Turbinen ergiessen. Die daraus resultierende mittlere jährliche Energieproduktion des Etzelwerks beträgt 240 Mio. kWh. (Etzelwerk 2008)
