Gewässer- und Hochwasserschutz im Urner Talboden

Veränderung der Kulturlandschaft von 1850 bis heute aufgrund baulicher Massnahmen

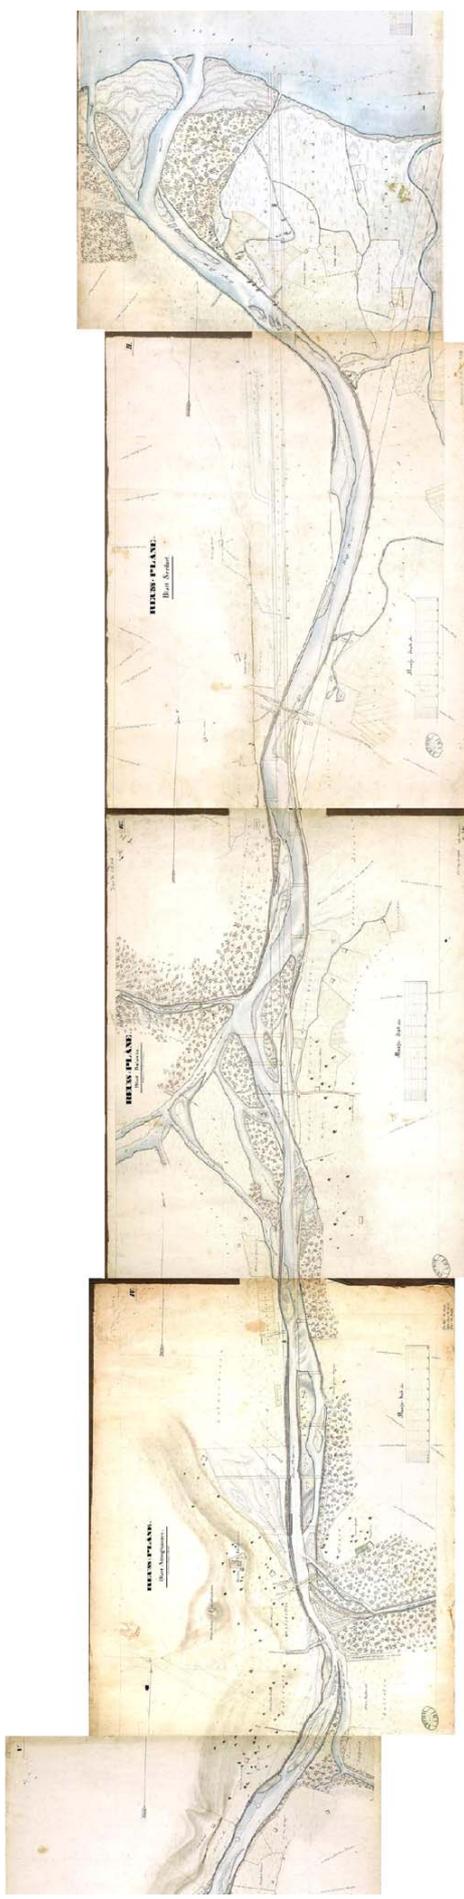
Abb. 1.2: Kopien von Originalplänen von Kaspar M. Hegner 1840/1841. (Fiedler 2003)

Die Abbildungen 1.2 und 1.3 zeigen einen Vergleich der Reuss von Attinghausen zum See. Abbildung 1.2 zeigt, wie der Fluss um 1840/41 verlief, Abbildung 1.3 den heutigen Stand nach der Begradigung, den Dammbau und die weiteren Veränderungen. Es ist deutlich zu sehen, dass sich der Flusslauf durch die Arbeiten enorm verändert hat und nun schnurgerade Richtung See verläuft.

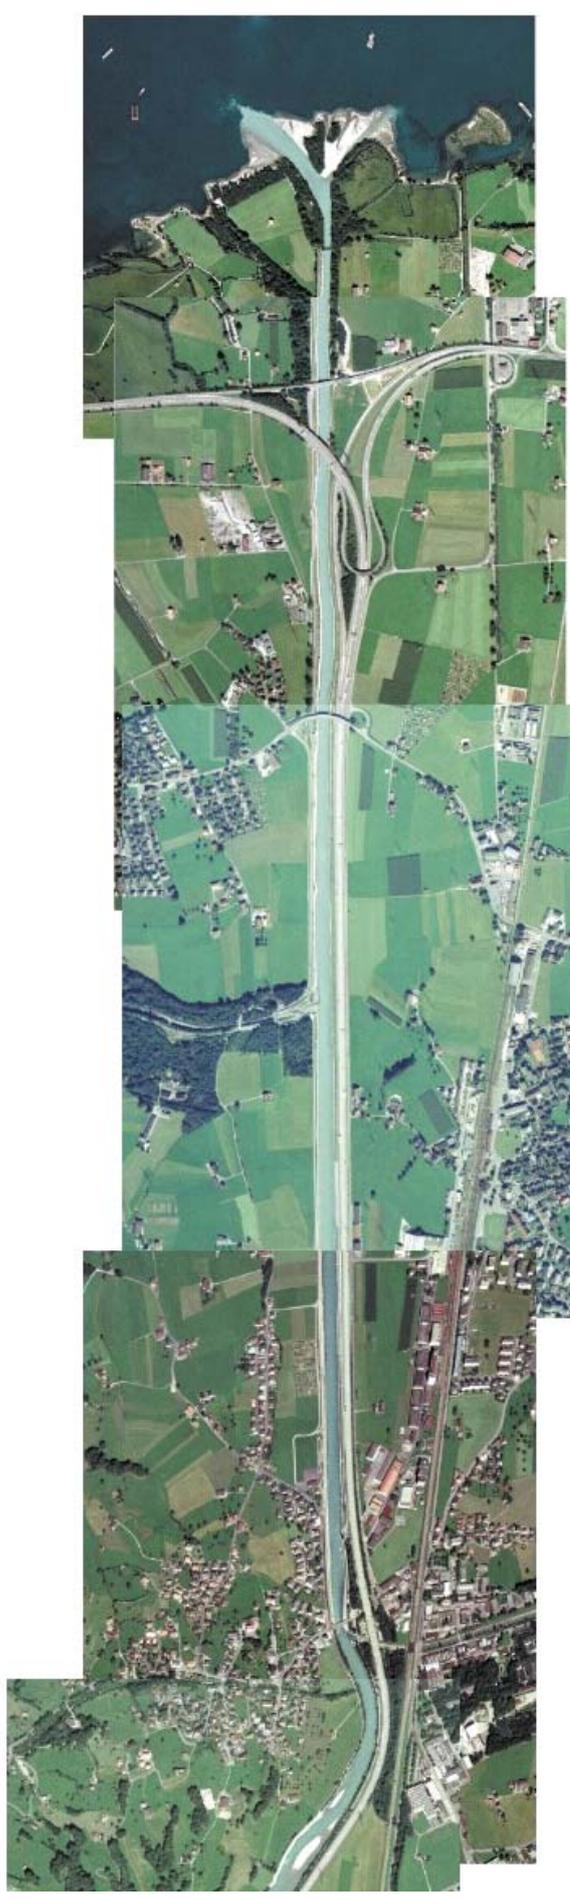
Abb. 1.3: Flugaufnahmen der Landesphotographie vom 24. August 2000

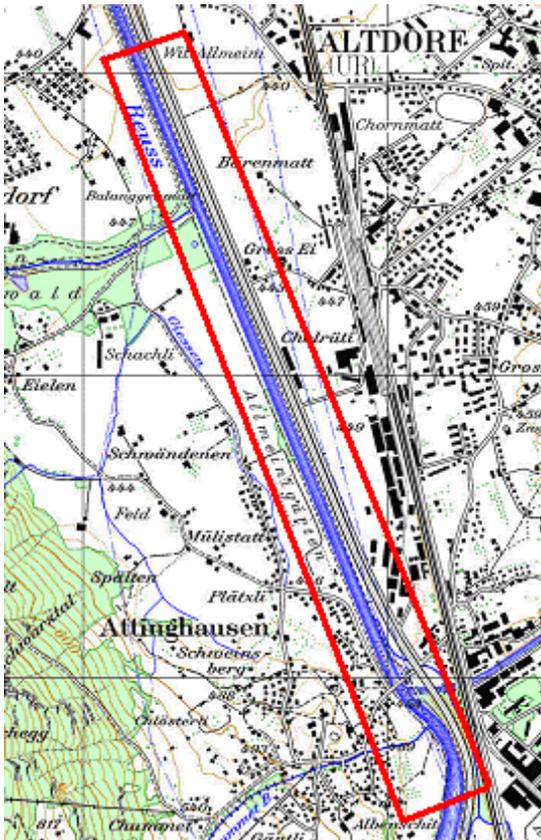
Abb. 3.1: Ausschnitt aus der Landeskarte 1: 25000. (swisstopo 2003)

In Abbildung 2.1 sieht man einen Ausschnitt vom See über Altdorf bis hin zu Attinghausen. Im markierten Rechteck erkennt man die Reuss und daneben die Nationalstrasse. Es ist zu sehen, dass die Reuss nur wenige Meter neben der Autobahn verläuft. Dies zieht sich vom See bis nach Attinghausen. Heute nutzt man diese Nähe zwischen Autobahn und Fluss für den Hochwasserschutz des Kantons Uri.

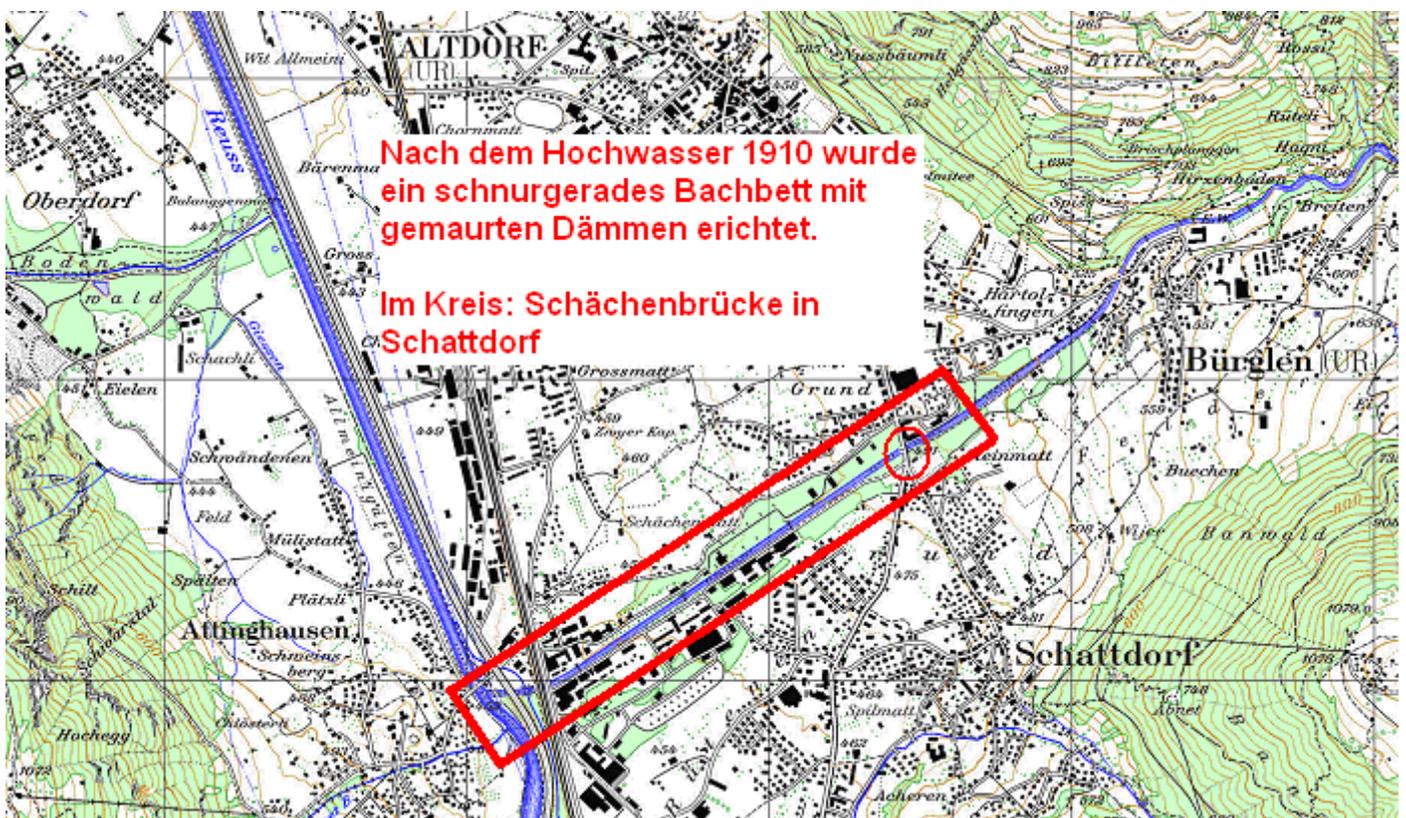
Abb. 4.5: Ausschnitt aus der Landeskarte 1: 25000. (swisstopo 2003)

Nach dem Hochwasser wurde eine grosse, damals sehr bedeutende, Bauliche Massnahme getroffen. Der wilde Schächen, der damals noch in ungebremsster Wucht und unbeeinträchtigt talwärts drängte, wurde vom herangetragenen Schutt geräumt und es wurde ein schnurgerades, neues Bachbett mit gemauerten Dämmen gebaut. Diese Arbeiten dauerten bis 1914. (Imhof 1910/Iten 1985)

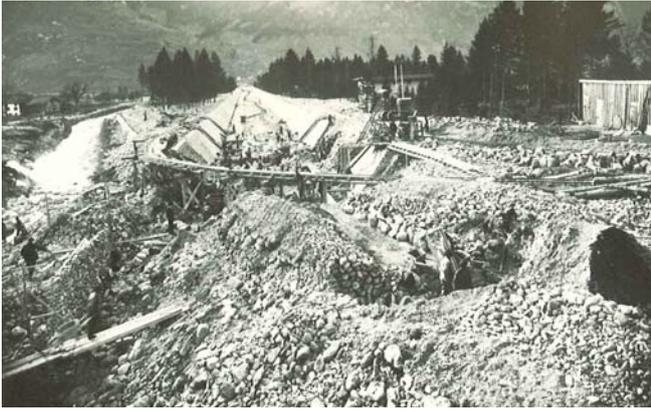
Abb. 4.6: Arbeiten am neuen Schächendamm nach dem Hochwasser 1910. (Iten 1985)

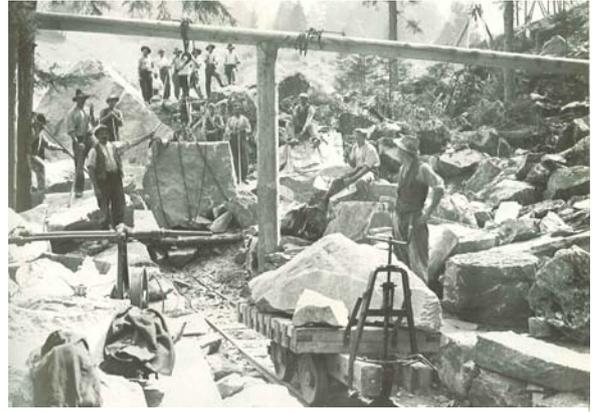
Abb. 4.7: Ebenfalls Arbeiten am Schächendamm. Die Arbeiter hatten natürlich noch nicht die modernsten Geräte und Werkzeuge wie heute. (Iten 1985)

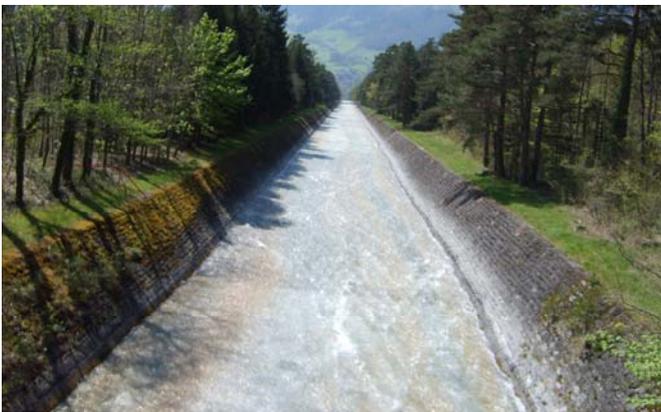
Abb. 4.8: Schächendamm heute. Standpunkt Schächenbrücke. Blick Richtung Attinghausen. (M. Walker 2008)

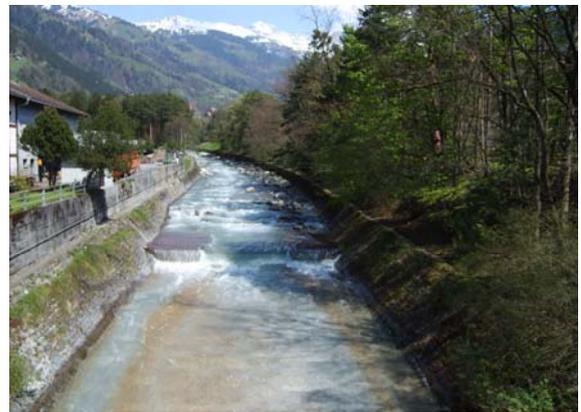
Abb. 4.9: Schächendamm heute. Standpunkt Schächenbrücke. Blick Richtung Bürglen. (M. Walker 2008)

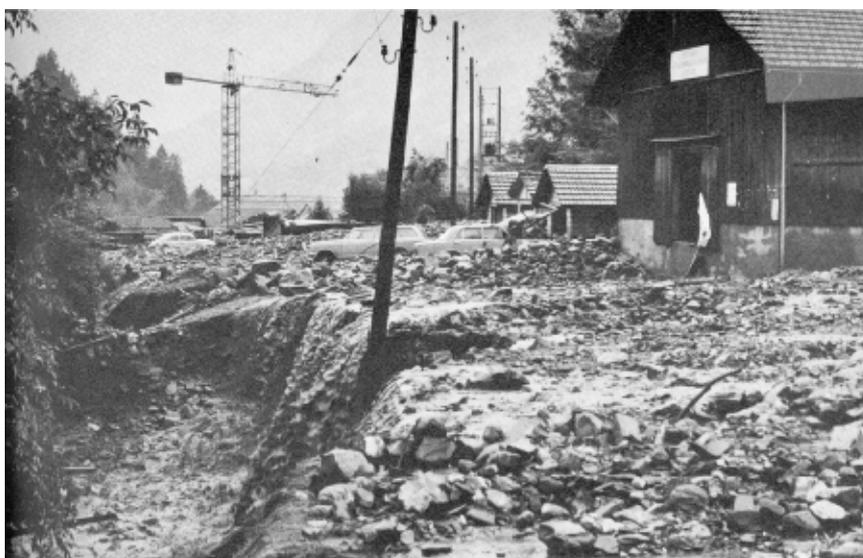
Abb. 4.11: Die Umgebung von Gangbach und Eibächli gleicht einer Geröll- und Schlammwüste. Aufgenommen am 1. August 1977. (KAFUR 1977)

Weil seit vielen Jahren keine grösseren Hochwasser aufgetreten waren, lag sehr viel Verwitterungsmaterial und Lawinenschutt in den Wildbächen. Die ausgebrochenen Bäche überdeckten die Schuttkegel mit grossen Gesteinsmassen. Auf den Schuttkegeln wurde die Schleppekraft des Gewässers durch das relativ geringe Gefälle vermindert. Die Massen stauten sich, brachen seitlich aus und

lagerten sich grossflächig ab. Kulturland, Verbauungswerke, Wohn- und Wirtschaftsgebäude, Brücken, Strassen und Versorgungseinrichtungen wurden zerstört. Das Schattdorfer Industriegebiet stand bis 1.5 Meter unter Wasser, die Überschwemmung reichte bis Flüelen. Die Klausenstrasse und die Gotthardbahn waren mehrere Tage unterbrochen.

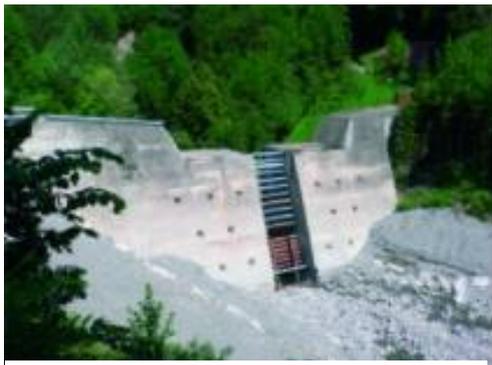
Abb. 4.12: Geschieberückhaltebecken im Schächen. (Baukader 2006)

Die baulichen Massnahmen bestanden vor allem darin, Geschiebesammler und Rückhaltebecken zu erstellen. Denn das Hochwasser zeigte, dass sich an grösseren Gefällsknicken grosse Probleme mit der Geschiebefracht der Bäche ergaben, so zum Beispiel bei der Mündung des Schächen in die Reuss. Die verringerte Schleppkraft der Reuss vermag das Material, welches vom Schächen kommt, nicht abzutransportieren. Deshalb sollten mittels geeigneter Anlagen die Erosion der Bachgerinne und die Energie des fliessenden Wassers in den Nebenbächen reduziert werden. Die Durchführung der meisten Massnahmen und auch deren späterer Unterhalt erforderten auch eine bessere Erschliessung der Gebiete.

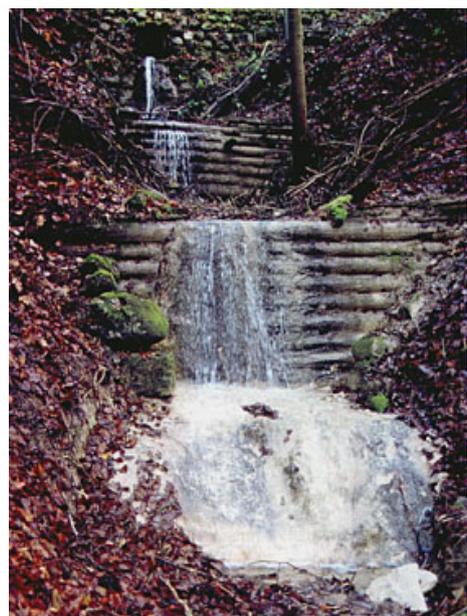
Abb. 4.13: Beispiel für eine Wildbachsperrn. Holzkonstruktion im Wildbachverbau. (Waldwissen 2008)

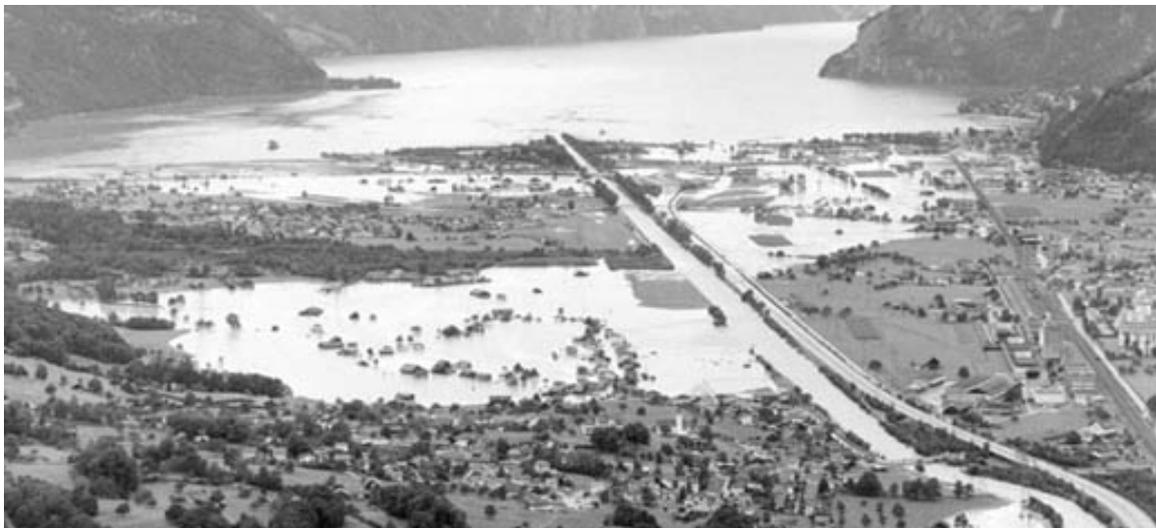
Abb. 4.14: Die Hochwasserlage am 25. August 1987. (Basler 2008)

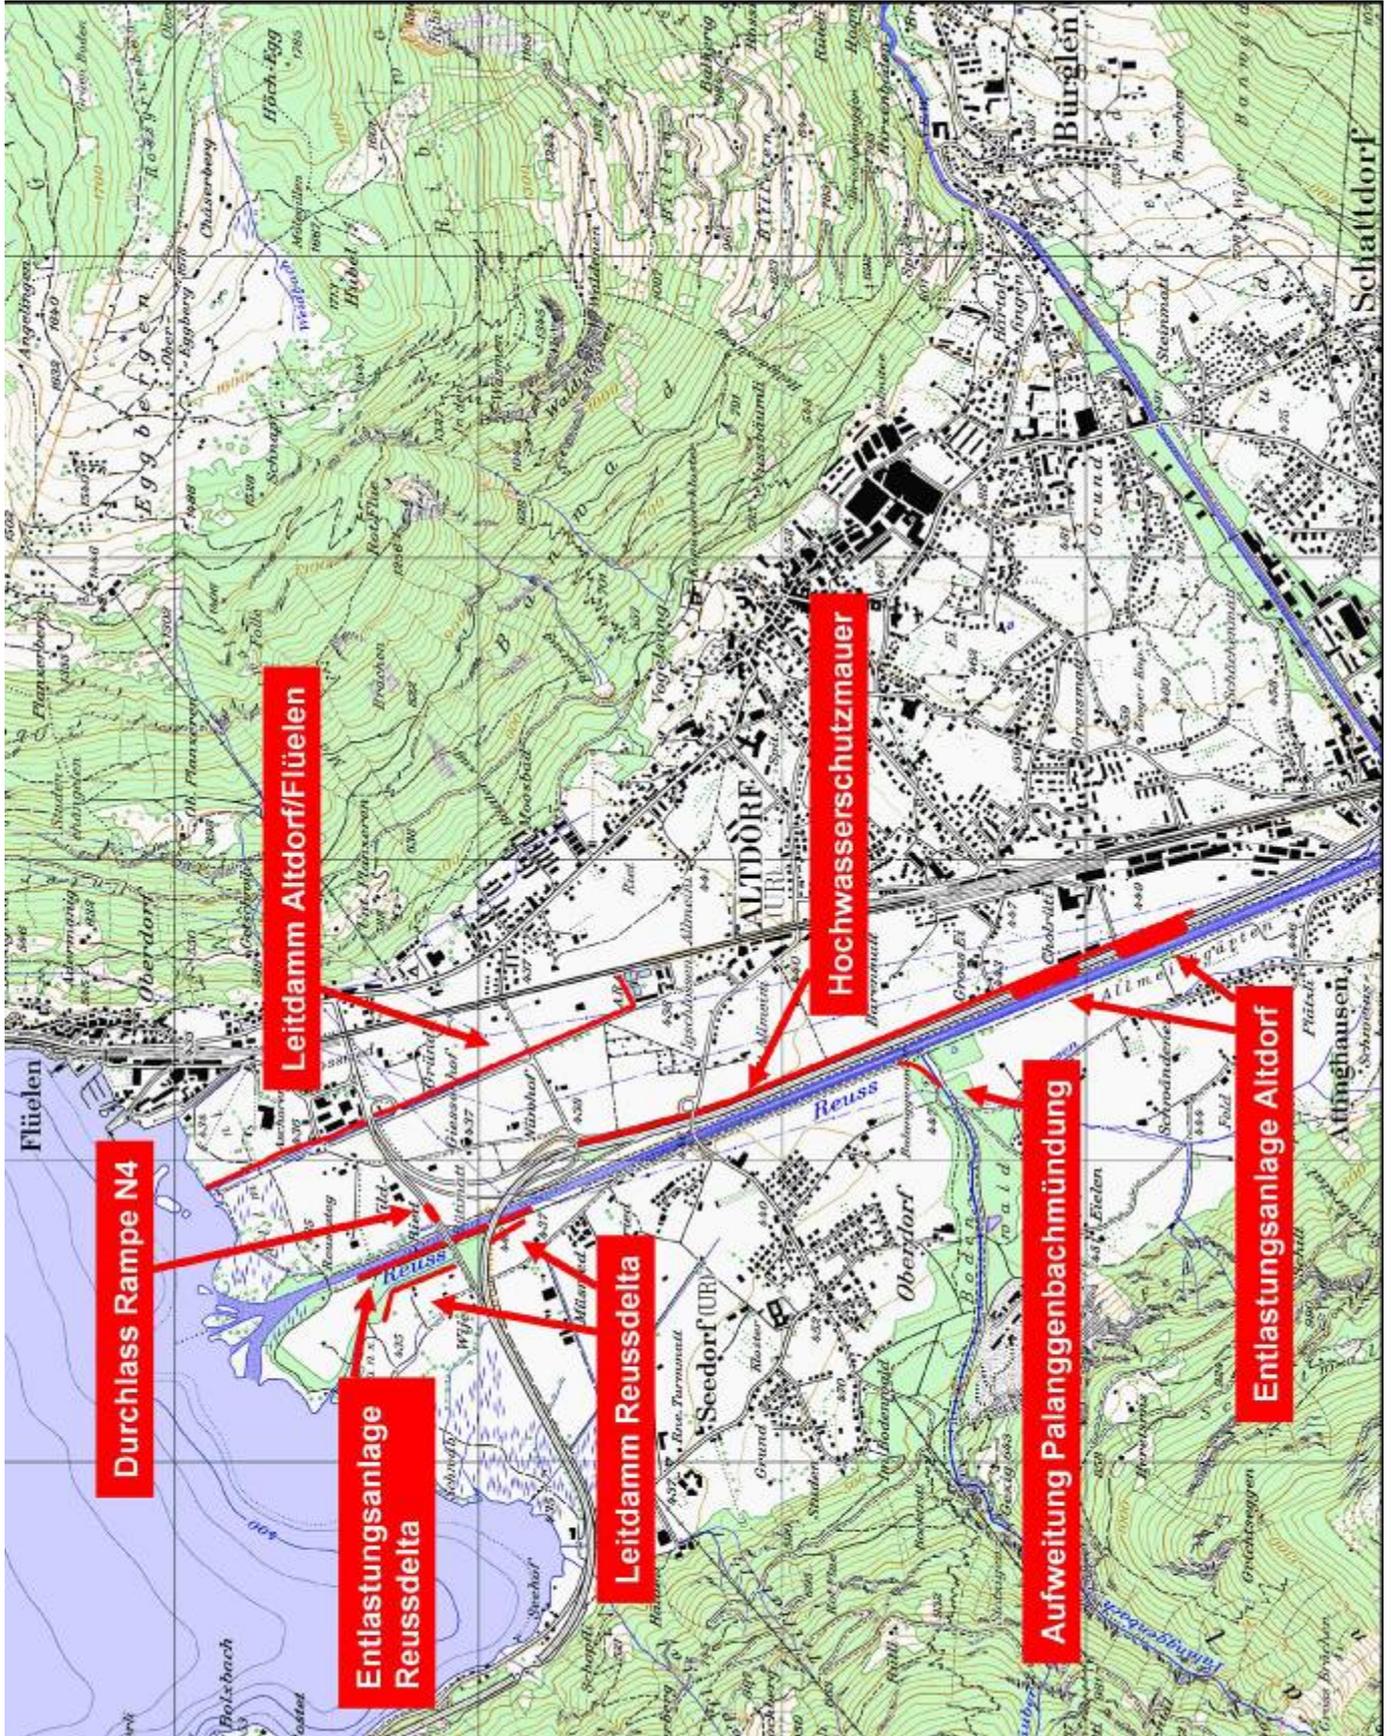
Abb. 4.15: Ausschnitt aus der Landeskarte 1: 25000. (swisstopo 2003)

Die Autobahn A2, die zwischen Attinghausen und Seedorf dicht neben der Reuss verläuft, liess nur einen begrenzten Ausbau des Kanals zu. Die Hochwasserschutzmassnahmen im Urner Reusstal beruhen daher auf mehreren Elementen (siehe Karte).

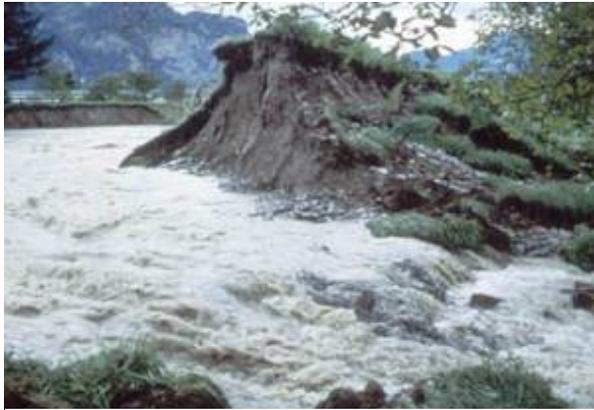
Abb. 4.16: Gebrochener Damm nach dem Hochwasser von 1987. (Basler 2008)

Die aus dem letzten Jahrhundert stammenden Dämme waren altersschwach. Die Dämme wurden auf der ganzen Länge von Attinghausen bis zum See saniert, respektive neu gebaut. Dabei wurden sie leicht erhöht und das Gerinne etwas verbreitert.

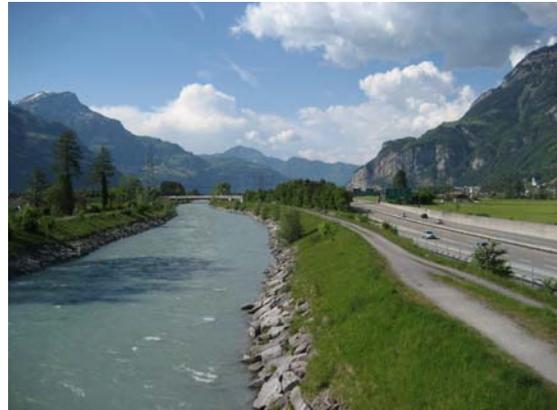
Abb. 4.17: Reussdamm heute. (V. Fedier 2008)

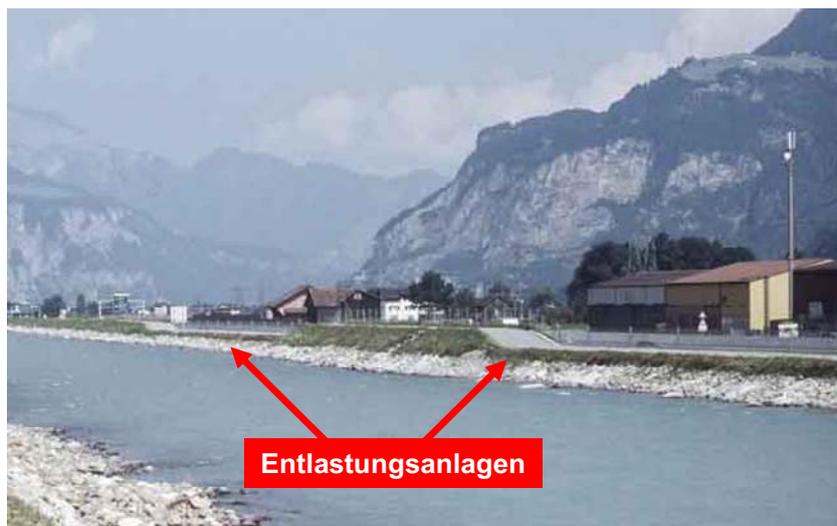
Abb. 4.18: Entlastungsanlage Altdorf. Der rechtsufrige Reussdamm zur Autobahn ist an dieser Stelle rund 1m tiefer und wird bei einem Hochwasser kontrolliert überströmt. (Basler 2008)

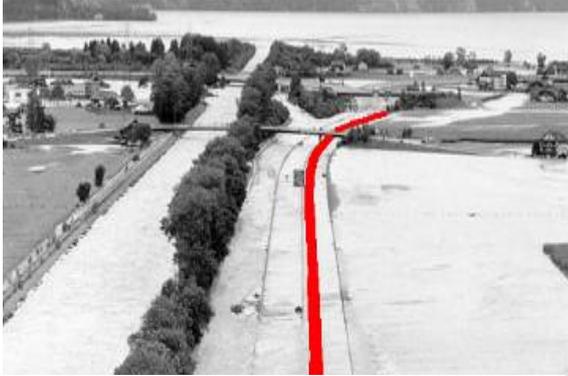
Abb. 4.19: Hochwasser 1987 ohne Hochwasserschutzmauer. Rot eingefärbt ist der heutige Verlauf der Hochwasserschutzmauer. (Basler 2008)

Die Hochwasserschutzmauer sorgt dafür, dass das Reusswasser auf der Autobahn Richtung See geleitet wird.

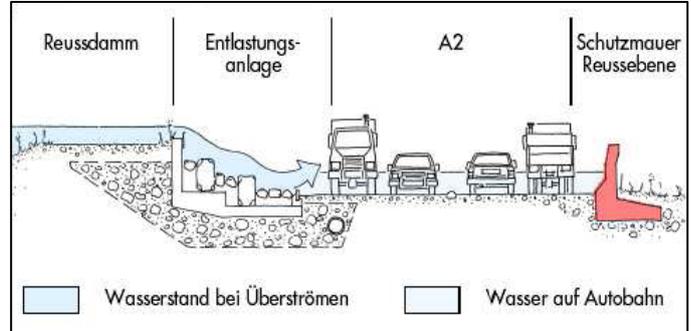
Abb. 4.20: Querschnitt der Hochwasserschutzmauer. Bei Hochwasseralarm wird die Autobahn für den Verkehr gesperrt. (Basler 2008)

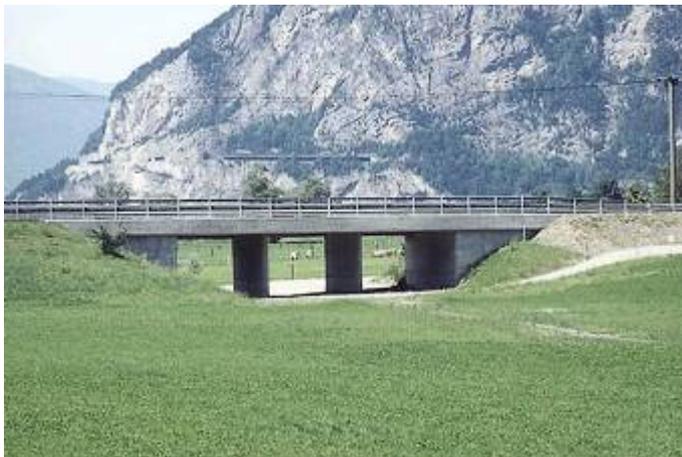
Abb. 4.21: Durchlass unter der Rampe der A4. (Basler 2008)

Bei einem grossen Ereignis fliesst das Wasser über die Entlastungsanlage in Altdorf auf die Autobahn. Um den Wasserstrom von der Autobahn Richtung See weiterleiten zu können, wurde unter der Rampe der A4 ein Durchlass gebaut.

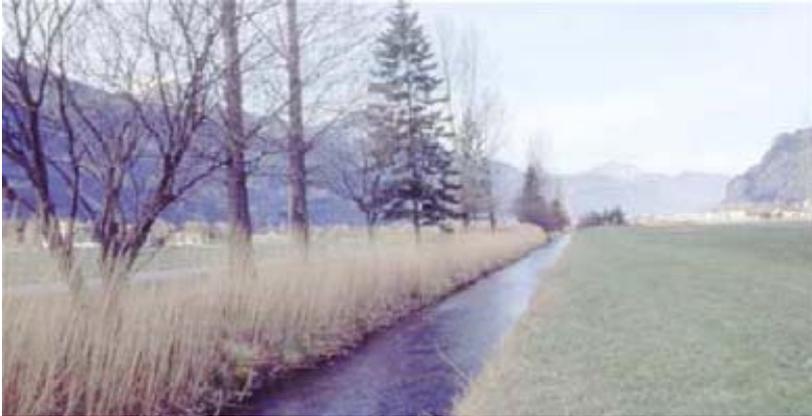
Abb. 4.22: Giessen vor der Renaturierung. (Basler 2008)

Abfluss zum See und schränken das Überflutungsgebiet ein. Dadurch werden die dahinter liegenden Siedlungsgebiete und Bauzonen geschützt. Mit der Erstellung des Leitdamms hat sich die Gelegenheit geboten dem Giessen wieder mehr Freiraum zu verschaffen. Vor der Renaturierung floss der Giessen schnurgerade in den Urnersee (siehe Abb. 3.22).

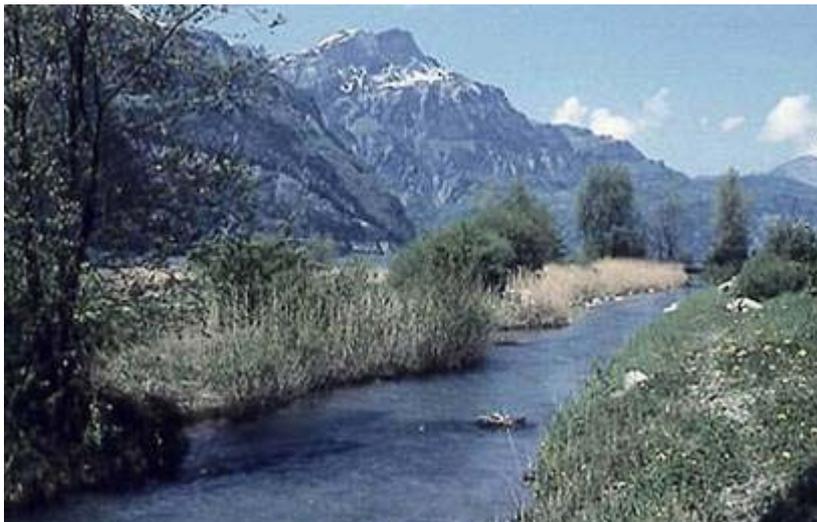
Abb. 4.23: Giessen nach der Renaturierung.
Der Leitdamm bildet das rechte Flussufer. Es ist ca. 1m höher als das linke und soll bei einer Überflutung der Hochwasserschutzmauer Flüelen und Altdorf schützen. (Basler 2008)

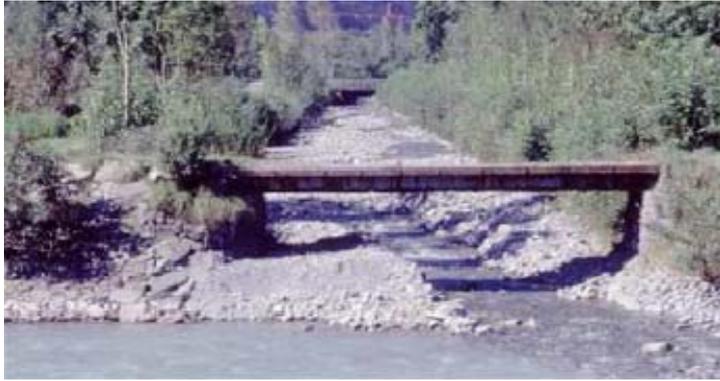
Abb. 4.24: Palanggenbachmündung vor der Aufweitung. (Basler 2008)

Mit dem Umbau der Reussdämme wurde die die Mündung des Palanggenbachs aufgeweitet. Der linke Damm wurde zurückgesetzt und das Vorland abgesenkt. Der neu geschaffene Raum wird der Natur zur freien Gestaltung überlassen, es entwickelt sich ein Auengehölz. Bei Hochwasser überschwemmt der Palanggenbach den ganzen ausgeweiteten Bereich und gestaltet die Mündung neu. Die Auenentwicklung beginnt dann von neuem.

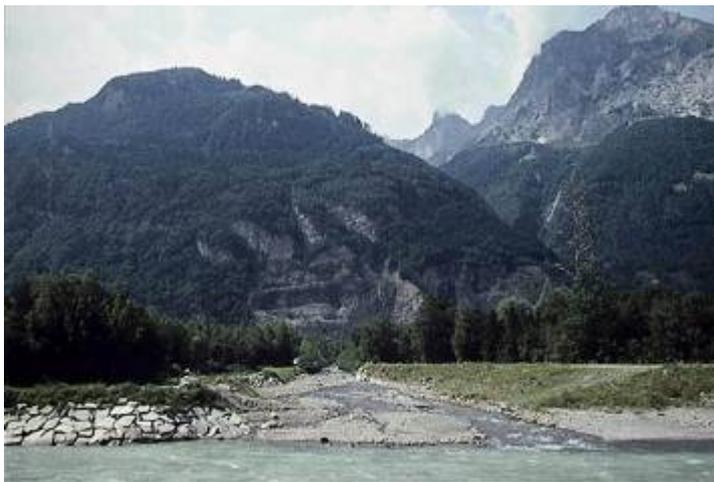
Abb. 4.25: Die Palanggenbachmündung nach der Aufweitung. Der neu geschaffene Raum bietet vielen Tier- und Pflanzenarten ideale Lebensbedingungen. (Basler 2008)

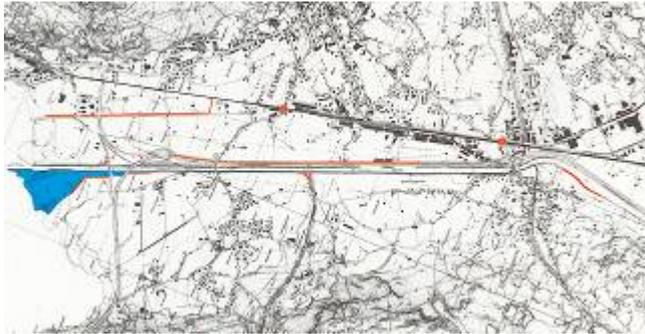
Abb. 4.26: Überflutungsgebiet bei einem 50jährigen Hochwasser. (Bau 1995)

Mit diesem Hochwasserprojekt wurde an der Reuss zum ersten Mal das Konzept des differenzierten Hochwasserschutzes umgesetzt. Es wurde berücksichtigt, welchen Schutz die Umgebung benötigt. Der Schutzbedarf einer Siedlung ist höher gewichtet als derjenige von Landwirtschaftsland. Je nach Schutzbedarf wurden Massnahmen entwickelt. Für Gebiete mit einem hohen Schutzbedarf wurden Massnahmen verwirklicht, welche auch bei einem starken Hochwasser wirken. In weniger schutzbedürftigen Gebieten wurden hingegen Massnahmen vorgenommen, die bei starken Hochwassern bewusst nicht mehr wirken. Durch gezieltes Überfluten einzelner Flächen wird so verhindert, dass der Wasserspiegel an anderen Orten über die Dammhöhe steigt. Die folgenden Abbildungen zeigen die potenziellen Überflutungsgebiete bei verschiedenen starken Hochwassern.

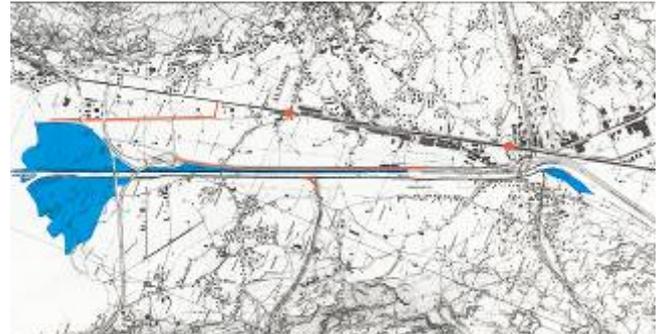
Abb. 4.27: Überflutungsgebiet bei einem 100jährigen Hochwasser. (Bau 1995)

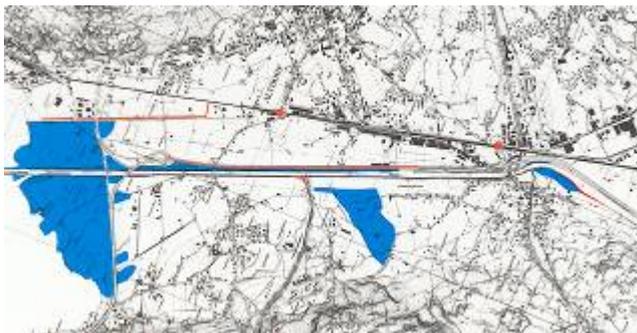
Abb. 4.28: Überflutungsgebiet analog 1987. (Bau 1995)

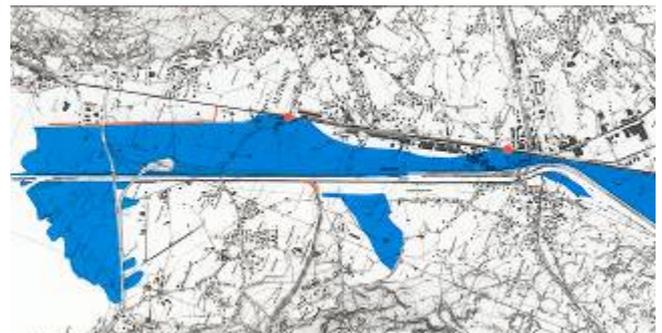
Abb. 4.29: Überflutungsgebiet bei einem Extremereignis (grösser als 1987). (Bau 1995)

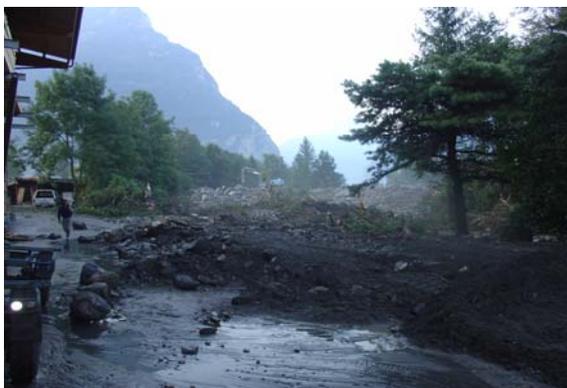
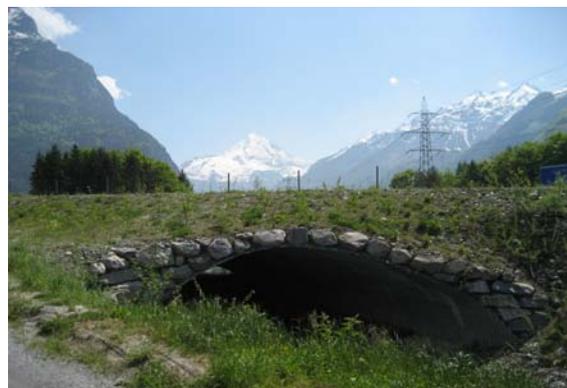
Abb. 4.32: Stille Reuss August 2005. (B. Fedier 2005)

Abb. 4.33: Stille Reuss 2008. (M. Fedier 2008)

Als erstes galt es, eine Abflussrinne im vollständig aufgefüllten Schächenkanal zu öffnen, so dass das Wasser wieder direkt der Mündung zugeleitet werden konnte. Der Rest floss nach Süden in den Schattdorfersee. Am nächsten Tag wurde der Reussdamm an drei Stellen tiefer gelegt, so dass sich der Schattdorfersee auf das Niveau der Autobahn absenken konnte. Die geborstenen Dämme des Schächens wurden provisorisch geschlossen. Die Öffnung der komplett verstopften Stillen Reuss bereitete unerwartete Probleme, welche erst nach weiteren Massnahmen behoben werden konnte. Erst danach konnte mit dem Absenken des Sees begonnen werden.

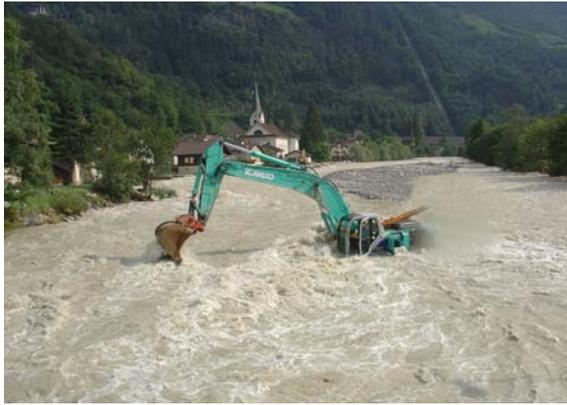
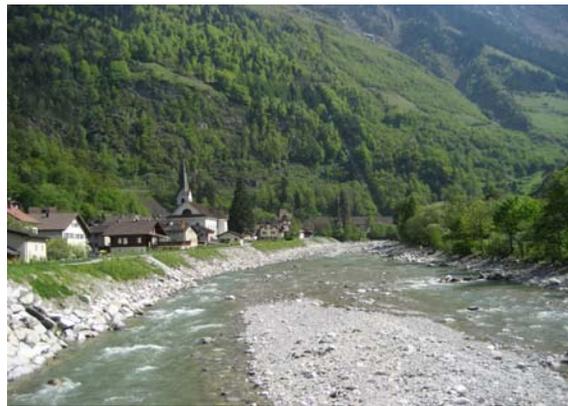
Abb. 4.34: Reuss Amsteg 2005. (M. Fedier 2005)

Abb. 4.35: Reuss Amsteg 2008. (M. Fedier 2008)

Noch in der Nacht des Dammbrochs wurde versucht, die Bresche in der Reusswehr unterhalb der Kirche provisorisch mit grossen Steinen zu schliessen. Die Arbeit konnte am nächsten Tag abgeschlossen werden. Parallel dazu wurden Reparaturen an den beschädigten Wehren des Chärstelenbachs durchgeführt. Eine Woche später wurde im grossen Umfang mit der Geschieberäumung der Reuss begonnen.

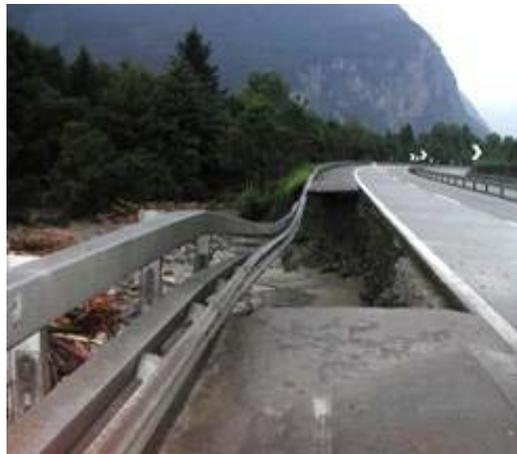
Abb. 4.36: Zerstörter Pannenstreifen der A2. (KAFUR 2005)

Der Schächen erodierte den Damm der A2 bei Attinghausen und riss den Pannenstreifen auf einer Länge von 50m weg. Nach der Räumung der Schächenmündung wurde der Damm wieder aufgebaut und die A2 konnte ab dem 8. Oktober 2005 wieder ohne Behinderungen befahren werden.

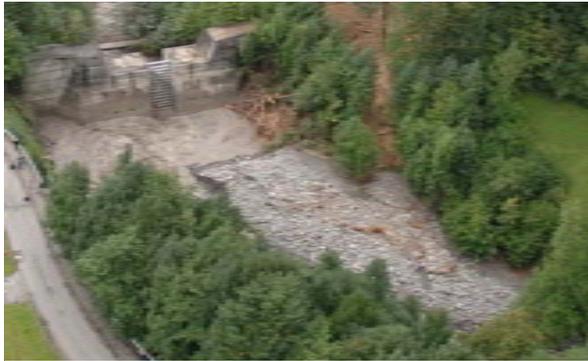
Abb. 4.37: Geschiebesammler 2005. (KAFUR 2005)

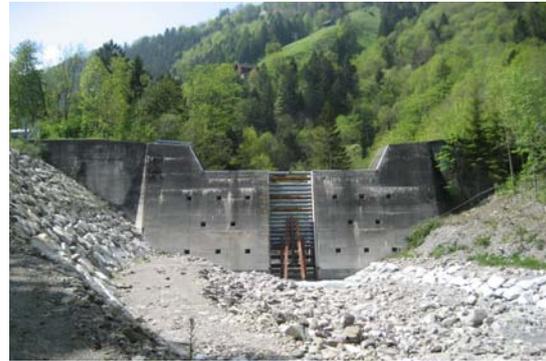
Abb. 4.38: Geschiebesammler 2008. (M. Fedier 2008)

Der Sammler wurde im Frühjahr 2006 baulich so angepasst, dass beim nächsten Hochwasserereignis möglichst viel Geschiebe zurückgehalten werden kann. Dies wird erreicht, indem die Grundablassöffnung mittels Stahlelementen verkleinert und die Sohle im Ausflussbereich mit Beton gesichert wird.

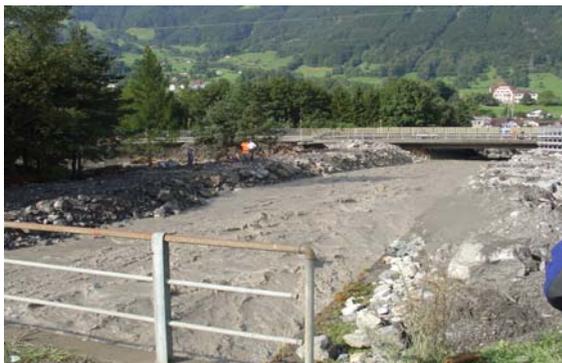
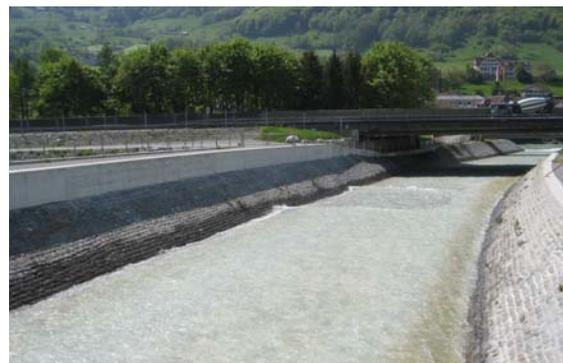
Abb. 4.39: Schächenmündung 2005. (B. Fedier 2005)

Abb. 4.40: Schächenmündung 2008. (M. Fedier 2008)

Die Querung Stille Reuss unter dem Schächen hindurch wird so geschützt, dass der Abfluss auch bei einer Geschiebeauflandung im Schächen gewährleistet bleibt und sich im Schattendorfer Industriegebiet kein See bilden kann. Zu diesem Zweck wird die Stille Reuss örtlich eingedeckt und der linke Schächendamm erhöht. Der rechte Schächendamm wird zurückgesetzt und die Fläche unter der A2-Brücke abgesenkt, so dass im Mündungsgebiet des Schächens Platz für Geschiebeablagerungen entsteht.

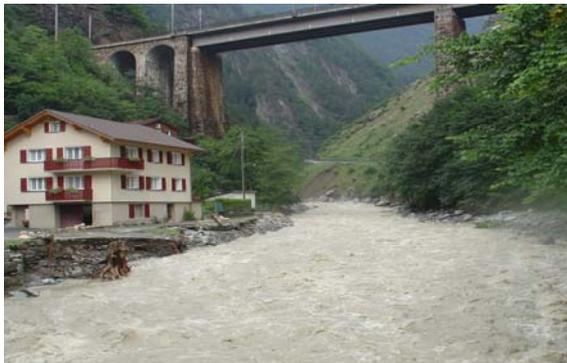
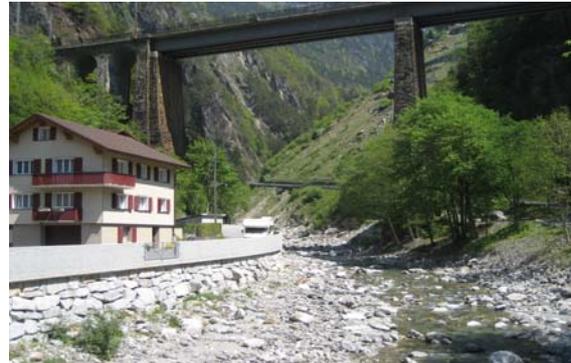
Abb. 4.41: Chärstelenbach 2005. (M. Fedier 2005)

Abb. 4.42: Chärstelenbach 2008. (M. Fedier 2008)

An der Reuss wurde das rechte Ufer zwischen der Brücke N2-Auffahrt und dem Chärstelenbach mit einem Blocksatz erosionsicher ausgebaut. Das rechte Ufer des Chärstelenbaches wurde oberhalb der Gotthardstrasse durch eine neue Ufermauer ausgebaut und gleichzeitig unterhalb der Gotthardstrasse durch eine Mauer erhöht. Linksufrig wurde der Hochwasserschutz durch weitere kleine Mauern verbessert. Im Bereich der Gotthardstrasse werden im Hochwasserfall die Brückengeländer demontiert und mobile Dammbalkensysteme montiert.

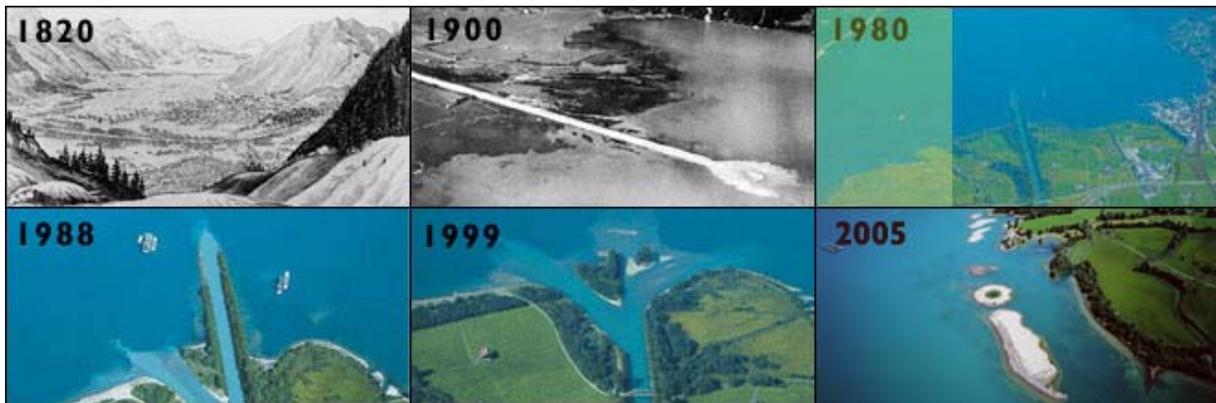
Abb. 5.1: Entwicklung des Reussdeltas von 1920 bis heute. (Umweltschutz 2008)

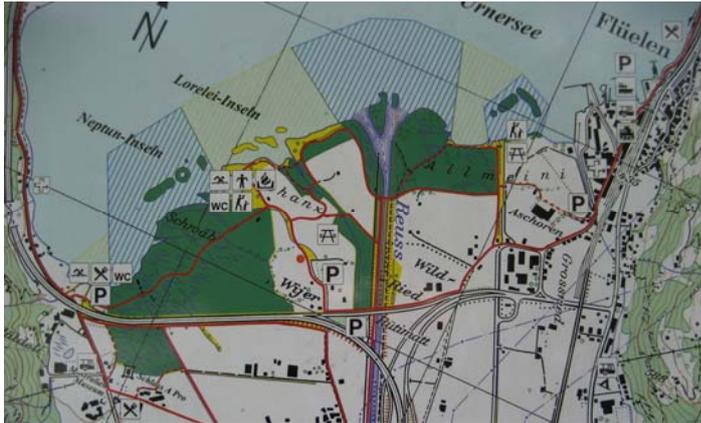
Abb. 5.2: Übersicht Seeufer. (Informationstafel Seedorf)

Die zwei Inselgruppen wurden möglichst naturnah gestaltet und sind in die Landschaft integriert. Insgesamt wurden in den Jahren 2001 bis 2005 am Südufer des Urnersees sechs

Inseln mit vorgelagerten Riffs geschaffen. Mit zusätzlichen Materialschüttungen wurden Flachwassergebiete wieder hergestellt um auch unter dem Wasserspiegel ein neuer Lebensraum für Tiere und Pflanzen geschaffen. Im Speziellen wird mit der Vergrößerung der bestehenden Flachwasserzonen Neuansiedlung für Fischarten wie

Hecht, Rotauge und Flussbarsch gelten. Während der eigentliche Inselkörper lagenweise aus Ausbruchmaterial der A4-Umfahrung Flüelen und der AlpTransit Gotthard AG aufgebaut wurde, sind die Inseloberflächen ihrem späteren Zweck entsprechend gestaltet.
