Projektarbeit Kartografie – Basisjahr – Frühjahrssemester 2021

Linthrenaturierung – Genialer Einfall oder ein Reifall

Datum: 4. Juni 2021

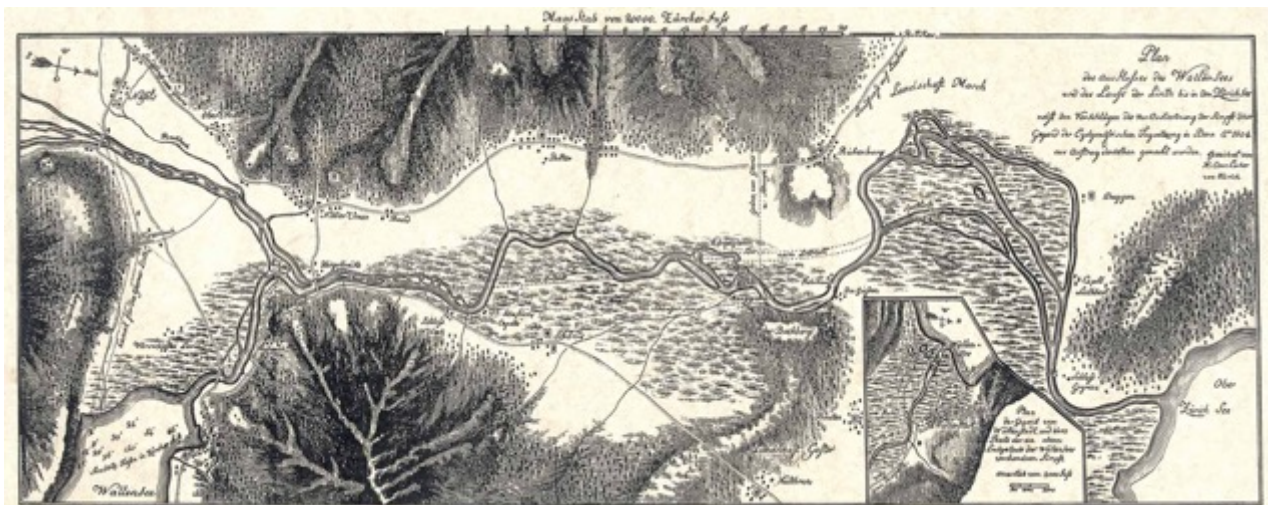
Abbildung 3: Plan der Linthebene mit Vorschlägen zur Austrocknung der Sumpfe, Zeichnung von Hans Conrad Escher, Linth-Escher-Gesellschaft

Escher machte sich stark dafür, dass die Umleitung der Linth in den Walensee die einzige Lösung sei, welche langfristigen Schutz bieten würde. Dadurch kann sich das Geröll und Kies im See ablagern. Viele die sich mit der Linth befassten, waren lange skeptisch, ob man mit der Umleitung erfolgreich gegen die Versumpfung vorgehen kann. Befürchtungen wurden laut, dass der Walensee bei Weesen zu wenig tief sei, damit sich das Geschiebe der Linth dort sammeln kann. Escher aber war der Überzeugung, dass dies die natürlichste Lösung für die Linth sei. Er setzte sich bei der Tagsatzung dafür ein und bewarb das Projekt auch in der Bevölkerung (Speich, Die Linthkorrektion: ein Projekt zur Verbesserung von Mensch, Natur und Gesellschaft , 2003).

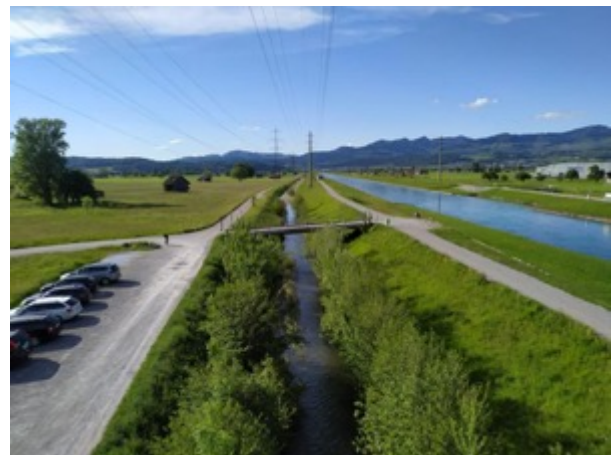
Abbildung 5: Linker Hintergraben bei Giessen

Da der Kanal höher als die untere Linthebene gelegen ist, kann diese nicht von ihm entwässert werden. Deshalb wird er auf beiden Seiten von einem Hintergraben flankiert, welcher jeweils das Wasser der Ebene abführt (Abbildungen 5 und 6). Der linke Hintergraben beginnt auf Höhe Bilten, fliesst aber beim Hänggelgiessen zwischenzeitlich in den Linthkanal ab. Der rechte Hintergraben entsteht beim Hänggelgiessen durch den Zusammenfluss von vier Kanälen aus der Schärer Ebene. Allerdings gibt es von Ziegelbrücke bis zum Hänggelgiessen noch einen trockengelegten Abschnitt, welcher bei einem Hochwasser Wasser in den Hänggelgiessen führt (Weitbrecht, 2021).

Beide Hintergräben verlaufen parallel neben dem Linthkanal bis alle 3 zusammen in den Zürichsee münden. Ab Giessen gibt es auf der rechten Seite zusätzlich den F-Kanal, welcher noch tiefer als der Hintergraben gelegen ist. Im Normalfall fliesst er bei Grynau in den rechten Hintergraben. Bei einem Hochwasser und dem daraus folgenden höheren Pegel im Hintergraben muss das Wasser gepumpt werden (Zarn, 2013) (Billetter, 2013) (M. Jud, 2013) (Weitbrecht, 2021).

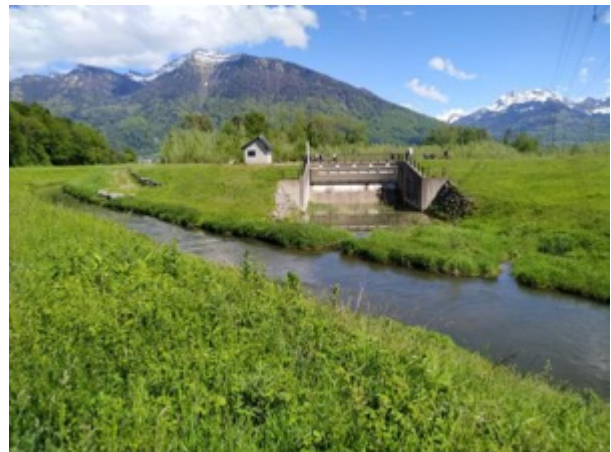
Abbildung 7: Notentlastung in den rechten Hintergraben beim Hänggelgiessen

Der heutige Hänggelgiessen entstand durch die Anbindung eines Altarms der Linth an den Kanal. So ergab sich eine grosse Wasserfläche, welche die Strömungsgeschwindigkeit genug verzögerte, um eine hydraulische Entlastung in den Hintergräben beim Überlastfall möglich zu machen (Abbildung 7). Die gebaute Notentlastung lässt sich je nach Bedarf unterschiedlich weit öffnen. Durch die verschiedenen Hochwasserspitzen kann der Hintergraben ziemlich viel Wasser abtransportieren. Bis zum Hänggelgiessen hat der Kanal eine Kapazität von $500\text{m}^3/\text{s}$. Danach hat er $420\text{m}^3/\text{s}$ Kapazität und der rechte Hintergraben $80\text{m}^3/\text{s}$ (Zarn, 2013) (Billetter, 2013) (Boes, 2013) (Weitbrecht, 2021).

Sobald auch der Hintergraben voll ist, wird das Wasser in die Schärer Ebene zurückgestaut. Das Schadenspotential ist relativ gering, da diese Landwirtschaftsflächen bei Starkregen schon

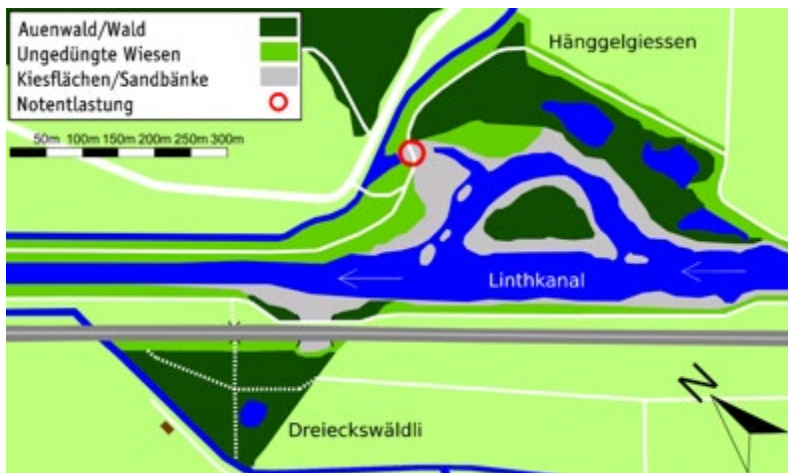
Abbildung 9: Übersichtsplan Hänggelgiessen

Im Folgenden wird der ausgewählte Abschnitt der Linth zwischen Hänggelgiessen und Uznach betrachtet. In diesem Abschnitt wurden verschiedene Stellen revitalisiert. Im ehemaligen Altlauf der Linth wurden neue Wasserflächen geschaffen, zwischen denen sich Kiesinseln bilden. Auf den Inseln und an den Ufern wachsen neue Auen und Weiden heran (Abbildung 10). Einheimische Pflanzen siedeln sich an und es entstehen Laichplätze und Lebensräume für Fi-

sche, Amphibien und Libellen. Weiter wurde gegenüber von der Aufweitung am anderen Ufer ein Wildtierkorridor unter der Autobahn hindurch geschaffen. Die Wildtiere haben so die Möglichkeit, sich zwischen den St.Galler Voralpen und der Innerschweiz zu bewegen. Ausserdem kann durch die neugebaute Unterführung Wasser in das Dreieckswäldli fließen und auch dort ein kleiner Auenwald entstehen (Abbildung 9) (Das Linthwerk).

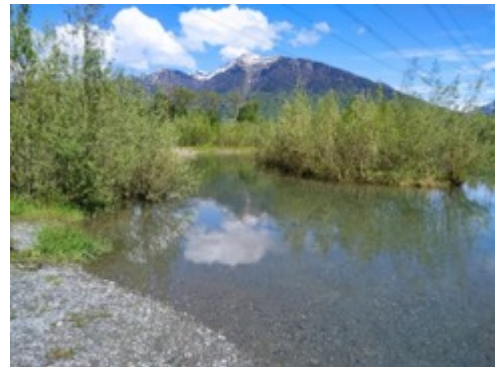
Abbildung 10: Kiesinseln mit Auen und Weiden

Abseits des Hänggelgiessen wurden entlang des gewählten Abschnitts mehrere Strecken verbaute Kanalufer ersetzt durch naturfreundliche Flachufer. Die Flachufer bieten sich ideal für Sumpf- und Wasserpflanzen an. Dadurch, dass die Uferlinien der Flachufer nicht gerade, sondern in Bögen verlaufen, entstehen Strömungen und Hinterwasser. Diese eignen sich gut als Lebensräume für diverse Fischarten. Im Zuge des Hochwasserschutzprojektes wurden auch die Hintergräben der Linth ökologisch aufgewertet und sind jetzt ebenfalls attraktiver für Fische (Das Linthwerk). Viele der genannten Massnahmen versprechen Verbesserungen für die Fische und deren Lebensräume. Somit ist es naheliegend, genauer auf die Fische in der Linth einzugehen.

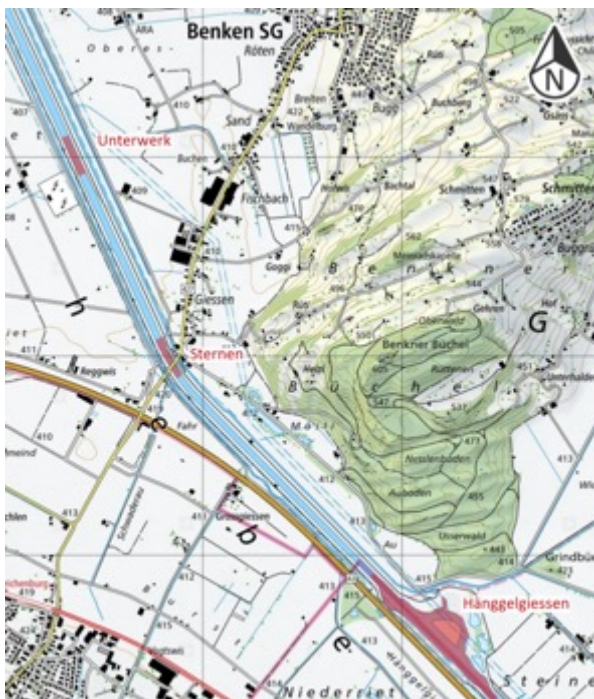
Abbildung 11: Karte mit den drei untersuchten Strecken, swisstopo

Für die Erhebung der Fischpopulationen wurden im Auftrag des Linthwerkes drei Strecken ausgewählt, entlang derer dann Untersuchungen stattfanden. Die ausgewählten Strecken liegen alle im Abschnitt zwischen dem Hänggelgiessen und Uznach. Neben dem Hänggelgiessen, auf dem vor allem der Fokus lag, wurden auch die Strecke beim Restaurant Sternen bei Giessen und eine Strecke in der Nähe des EWZ Unterwerkes Benken ausgewählt (Abbildung 11). Die zwei Strecken Hänggelgiessen und Unterwerk wurden im Zuge des Hochwasserschutzprojektes revitalisiert, beim Restaurant Sternen fand keine Revitalisierung statt. Die Strecken wurden in den drei Jahren 2013, 2014 und 2015 befischt und ausgewertet (Vonlanthen, Schlunke, & Périat, 2016).

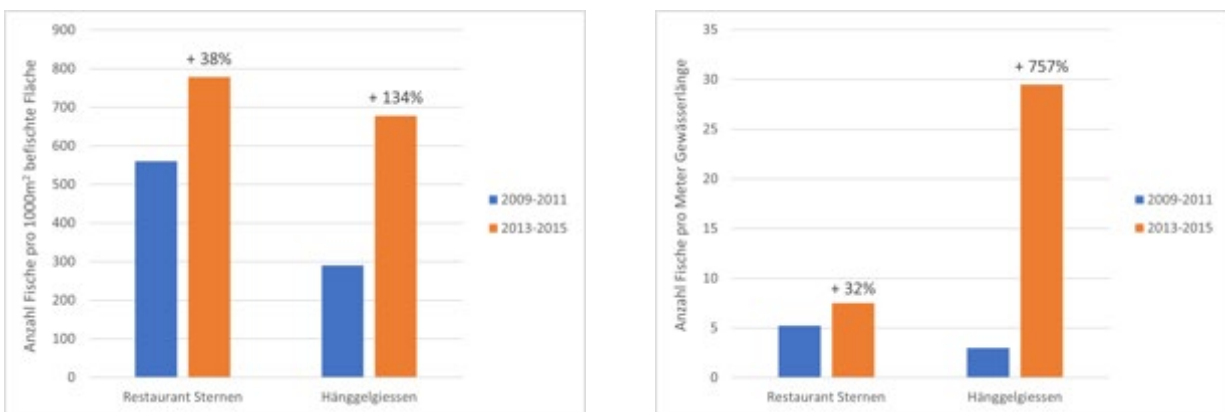
Abbildung 12: Anzahl der Fische vor und nach der Revitalisierung in Bezug auf die befischte Fläche und die Gewässerslänge

Die Fischpopulationen haben auf den beiden Strecken Hänggelgiessen und Restaurant Sternen in den Jahren zwischen den Erhebungen zugenommen. Die Anzahl der Fische pro 1000m² befischter Fläche haben im Hänggelgiessen mit 134 Prozent stärker zugenommen als beim Restaurant Sternen mit 38 Prozent (Abbildung 12). Die bei den Erhebungen erhaltene Fischdichte lässt sich auch umrechnen auf die Anzahl Fische pro Gewässerdistanz. Für die Gewässerdistanz wird die Distanz des Linthkanals vor der Revitalisierung verwendet. So erhält man den effektiven Zuwachs an Fische im revitalisierten Uferbereich. Betrachtet man nun die Anzahl Fische pro Gewässerslänge, kann festgestellt werden, dass die Zunahme im Hänggelgiessen mit 757 Prozent deutlich viel grösser war als beim Restaurant Sternen mit 32 Prozent (Abbildung 12) (Vonlanthen, Schlunke, & Périat, 2016). Dies zeigt, dass die Zunahme im Hänggelgiessen vor

allem durch die Schaffung von mehr Uferlänge entstanden ist. Durch die neugebildeten Inseln hat die Uferlänge im Vergleich zu der alten Gewässerdistanz klar zugenommen.

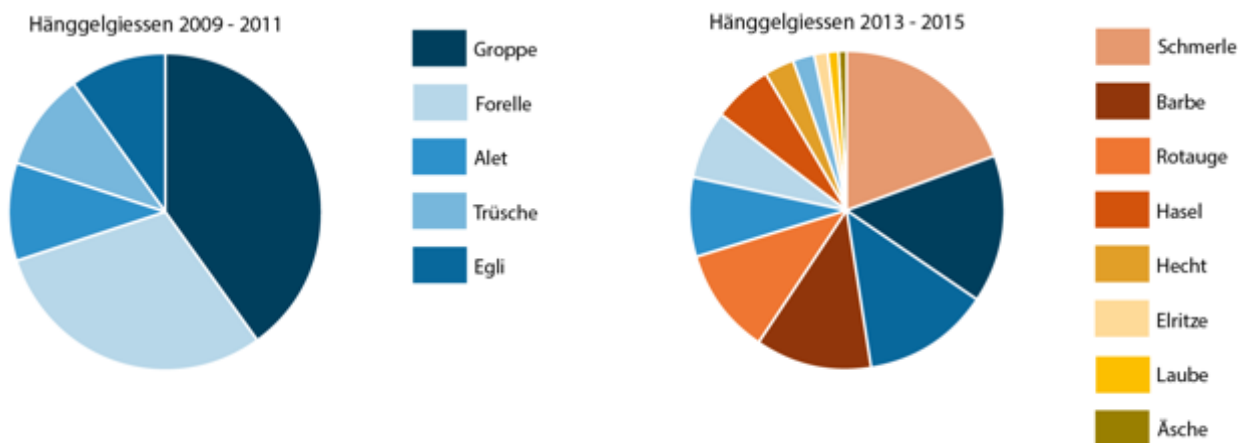
Abbildung 13: Anteil der Fischarten im Hänggelgiessen vor und nach der Revitalisierung

Ein klarer Unterschied zwischen den Strecken ist aber bei der Verteilung der Arten zusehen. Beim Hänggelgiessen ist die Veränderung sehr deutlich zu sehen. Zwischen 2009 und 2011 waren Groppe und Forelle sehr dominant vertreten, daneben wurden drei weitere Arten gefunden.

Zwischen 2013 und 2015 fiel die Verteilung dann um einiges diverser aus. Die zuvor sehr dominante Groppe wurde durch die Schmerle abgelöst und auch die anderen, zuvor schon aufgetretenen Arten haben anteilmässig abgenommen (Abbildung 13). Auch beim Restaurant Sternen konnte eine Veränderung beobachtet werden, jedoch bleibt die Groppe dort weiterhin sehr dominant und auch die Anteile der anderen Arten haben sich nur leicht verändert. Beim Unterwerk existieren keine Vergleichsdaten, dennoch kann erwähnt werden, dass die Verteilung der Arten dort am wenigsten ausgewogen ist (Vonlanthen, Schlunke, & Périat, 2016). Vergleicht man die Zunahmen der Diversität der Strecken, hat die revitalisierte Strecke beim Hänggelgiessen ganz klar eine ausgewogenere Verteilung der Fischarten als die beim Restaurant Sternen. Eine mögliche Erklärung dafür ist, dass durch die Revitalisierung unterschiedlichere Lebensräume geschaffen werden konnten und so Arten zum Teil stark gefördert wurden, die sonst nicht im Hänggelgiessen anzutreffen waren.
